بررسی تغییرات بلند مدت رشد فرسایش خندقی در حوضه کندوران، استان هرمزگان

نوع مقاله: پژوهشی

Assessment of long-term changes of Gully Eroiosn Growth in Kondouran Catchment, Hormozgan Province

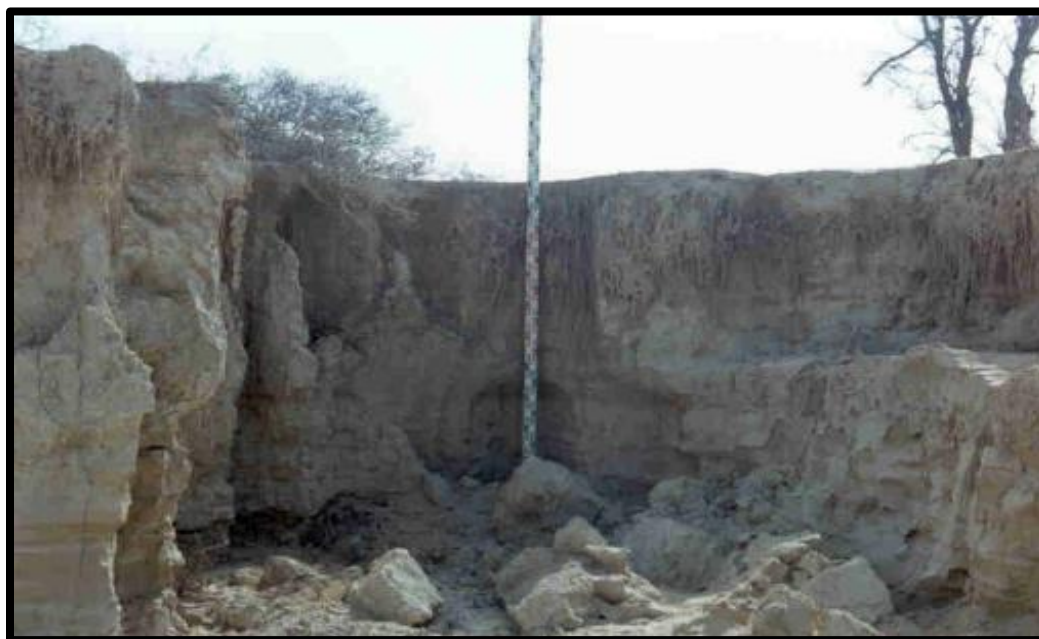
شکل ۵: نمایی از رأس یکی از خندق‌های مورد بررسی

بر اساس مطالعات میدانی و داده‌های برداشت شده، خندق‌های محدوده مطالعاتی در اراضی دشتی، با پلان عمومی پنجه‌ای، نیمرخ رأس عمودی و در کلاس عمق متوسط قرار می‌گیرند و از لحاظ شکل مقطع عرضی نیز مقطع U شکل دارند.

بر اساس بررسی‌های صحرائی و اندازه‌گیری ابعاد هندسی خندق‌های مورد مطالعه، می‌توان گفت خندق‌های منطقه از نظر دوره تکامل، پیوسته یا مسن و پلان عمومی آنها پنجه‌ای است و از نظر عمق، عمق متوسط دو تا چهار متر دارد. پلان رأس خندق، شاخه‌ای و پروفیل رأس آن، عمودی و شکل مقطع آن نیز U شکل است. پیش‌روی خندق‌ها از رأس آنها و

بیشتر تحت عمل تونلی‌شدن صورت می‌گیرد؛ به طوری که حجم بسیار عظیمی از خاک در رأس خندق و کناره‌های آن نشست و ریزش می‌کند.
