بررسی نقش فرسایش کناره‌ای و بستر رودخانه بر مورفولوژی کانال رودخانه

(مطالعه موردی: کانال اصلی مخروط افکنه کاهو مشهد)

Investigating the Role of Lateral and River Bed Erosion on River Channel Morphology: Case Study of the Main Channel of Kahoo Alluvial Fan of Mashhad

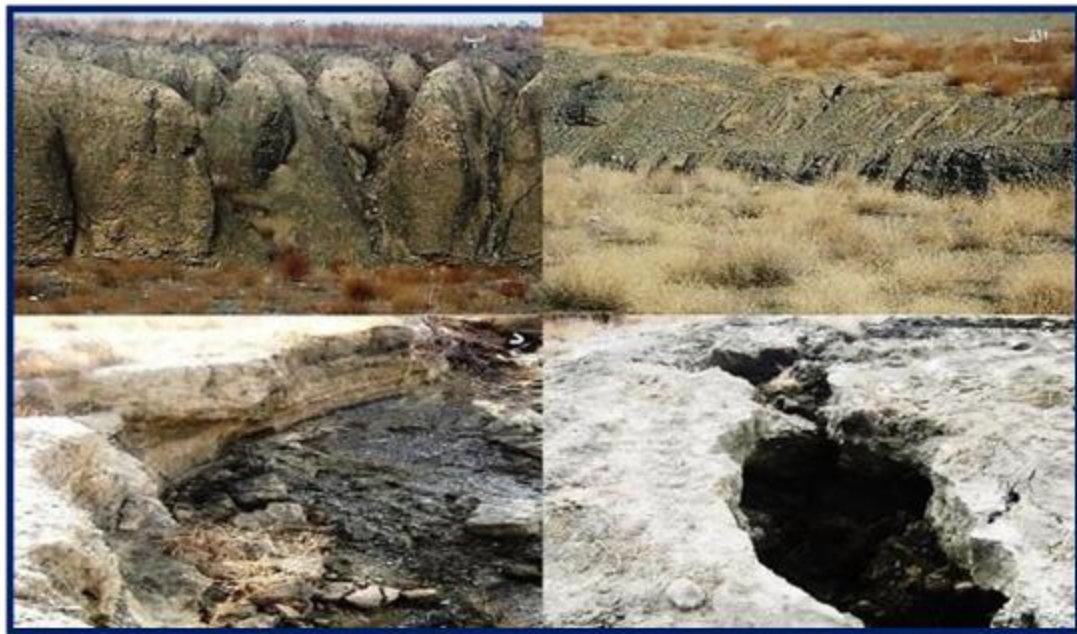
شکل ۷: اشکال ژئومورفولوژی فرسایشی در منطقه دشت حوضه آبریز کاهو: الف) فرسایش شیبی در کناره‌های رودخانه کاهو، ب و ج) فرسایش خندقی در منطقه دشت حوضه آبریز کاهو و د) فرسایش توده‌ای در دیواره رودخانه کاهو و به وجود آمدن مقدار زیادی از رسوبات

فرسایش شیاری، صورتی از فرسایش است که روی دامنه‌ها و دیواره‌های کانال رودخانه کاهو مشاهده می‌شود و در جایی که رسوبات از نوع نرم باشد، توسعه بیشتری می‌یابد (شکل ۷: الف)

فرسایش خندقی مشاهده شده در منطقه دشت حوضه آبریز کاهو، به دلیل فقدان پوشش گیاهی (ناشی از استفاده بیش از حد از زمین‌های کشاورزی و چرای بیش از حد مراتع) و باران‌های فصلی گسترش یافته‌است و نقش مهمی در بار رسوبی رودخانه دارد (شکل ۷: ب و ج). این یافته با نتایج سایر محققان نیز مطابقت دارد؛ از جمله Casasnovas و همکاران (2004) که معتقدند میزان بارندگی (از نظر زمان و مقدار)، عامل اصلی در بی-ثباتی دیواره خندق‌ها و در نتیجه گسترش آنها است. Yang و همکاران (2007) در حوضه‌ای در شمال شرقی چین نشان دادند که این نوع فرسایش، در فصل بهار - به دلیل کمبود پوشش گیاهی و عوامل آب و هوایی - نسبت به فصل تابستان شدت بیشتری دارد.

فرسایش توده‌ای، نوع دیگری از فرسایش است که در کناره‌های رودخانه کاهو قابل مشاهده است (شکل ۶ د). فرسایش توده‌ای حاصل از فشار منفذی، یکی از عواملی است که در دیواره‌های با خاک‌های دارای شرایط زهکشی نامناسب و ضعیف، به کاهش مقاومت برشی خاک منجر می‌شود. هنگامی که مدت و میزان بارش زیاد باشد، یا در زمان ذوب برف‌ها یا زمانی که سطح آب داخل رودخانه بر اثر وقوع سیلاب بالا بیاید، خاک دیواره‌ها اشباع می‌شود و در اثر افت سریع آب، علاوه بر افزایش وزن مخصوص خاک، تراوش آب از دیواره‌ها نیز به شستشوی مواد ریز دانه منجر می‌شود و کاهش چسبندگی خاک را به همراه خواهد داشت. در کانال رودخانه کاهو، کناره‌های با چسبندگی و ضریب آبگذری پایین به لغزش توده‌ای خاک منجر شده است (شکل ۷ د).

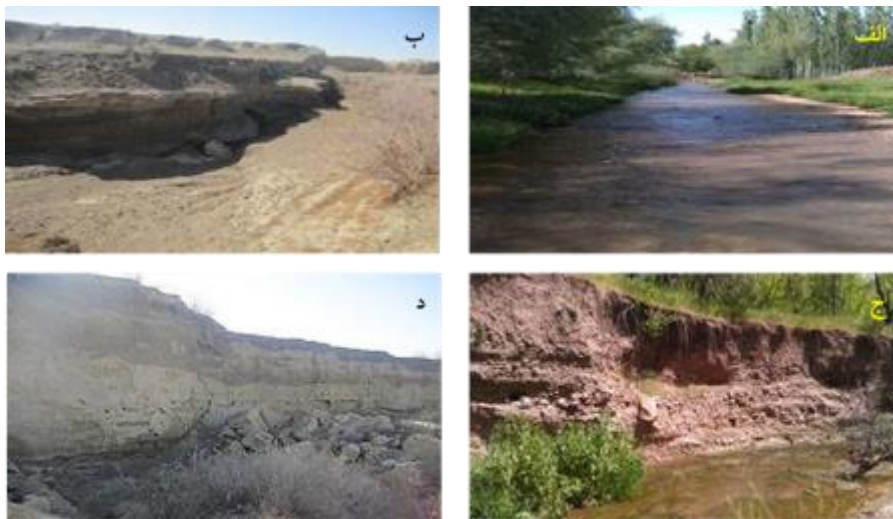
شکل ۸: میزان درصد فعالیت فرسایش کناره‌ای در کانال اصلی مخروط افکنه کاهو

- پس از بررسی تمام پروفیل‌های طولی، شدت فرسایش (T) با پیمایش صحرائی از دیدگاه آماری در چهار کلاس (T_1 تا T_4) تعیین شد که عبارتند از:
- فرسایش T_1 : رودخانه در بستری آرام جریان دارد و فرسایش در محل قوس‌ها دیده می‌شود (بیشتر شامل فشار آب منفذی) (شکل ۸ الف).
 - فرسایش T_2 : رودخانه در بستری نیمه آرام جریان دارد و فرسایش کناره‌ای به طور مستقیم در رودخانه رخ می‌دهد و ده تا سی درصد طول مسیر رودخانه را به خود اختصاص داده‌است (بیشتر شامل فرسایش شیاری) (شکل ۸ ب).
 - فرسایش T_3 : این نوع فرسایش در رودخانه در بستری مستقیم رخ می‌دهد، فرسایش کناره‌ای در آن به نسبت T_2 بیشتر است و در سی تا پنجاه درصد طول مسیر رودخانه دیده می‌شود (شامل فرسایش خندقی و شیاری) (شکل ۸ ج).
 - فرسایش T_4 : فرسایش کناری در این نوع رودخانه نیز در محل قوس‌ها رخ می‌دهد، شدت جریان در این نوع زیاد است و بیش از پنجاه درصد طول مسیر رودخانه را در برمی‌گیرد (شامل خندقی و فشار آب منفذی) (شکل ۸ د).

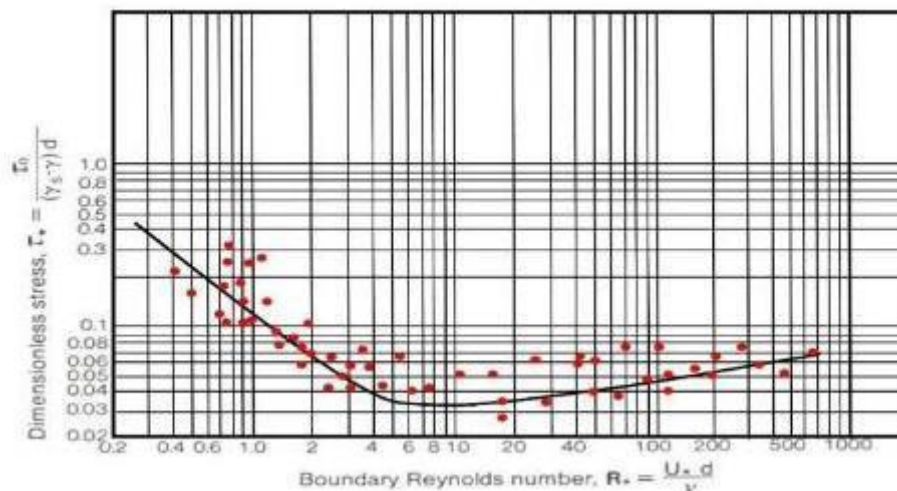
شکل ۱۱: نمودار شیلدز برای رسوبات کانال اصلی مخروط افکنه کاهو

بررسی‌ها نشان می‌دهد که در عمده مقاطع، مقادیر پارامتر شیلدز در بالای منحنی قرار گرفته که بیانگر فرسایش رسوبات بستر است. فرسایش در کف کانال نیز در حال انجام است، اما به تدریج از ابتدا به سمت انتهای مخروط از شدت جریان کاسته می‌شود و شدت فرسایش بستر کاهش می‌یابد (جدول ۲). ذکر این امر لازم است که به علت ورود بار رسوبی درشت دانه از بخش کوهستان، فرسایش بستر در ابتدای مخروط مقداری کاهش می‌یابد (شکل ۱۱).
