## بررسی پوشش گیاهی در پایدارسازی کناره رودخانه، فرسایش خاک و تولید رسوب در حوضه آبخیز پسیخان (گیلان)

# Investigation of Vegetation in River Bank Stabilization, Soil Erosion and Sediment Production in Pesikhan Watershed (Guilan)

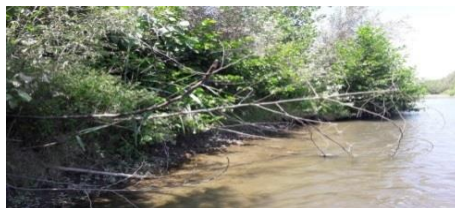
شکل ۱۲: تیمار پوشش درختچه‌ای در سال ۱۳۹۵

با توجه به مقطع تهیه شده از بازه پوشش علفی، درختی و درختچه‌ای دیواره رودخانه بعد نصب پین و وقوع سیل، میزان تخریب دیواره در طی دوره آماری کاملاً مشهود بود. در کلیه مقاطع، پین‌هایی نصب شد. در تکرار سیل به‌خصوص سیل ۱۳۹۳، دیوارها تخریب و بیش از چهل سانتیمتر — که طول هر پین بود — از دیوارهای رودخانه شسته و کنده شد. تراز متوسط و تراز بالایی آن آبگیری شد و فرسایش در دیواره اتفاق افتاد.

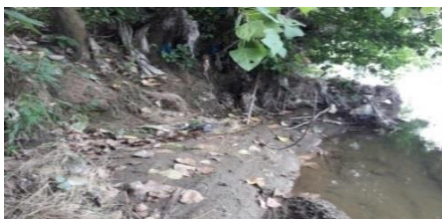
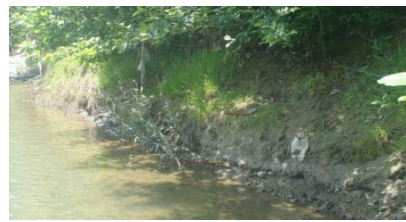
شکل ۱۳:

شکل ۱۴: تیمار پوشش درختی بعد تیمار پوشش درختی قبل از سیل

از سیل برداشت آمار در سال ۱۳۹۵
