## بررسی فرسایش کناره رودخانه مرگ ماهیدشت

نوع مقاله: پژوهشی

# Investigation of bank erosion the Mereg Mahidasht River

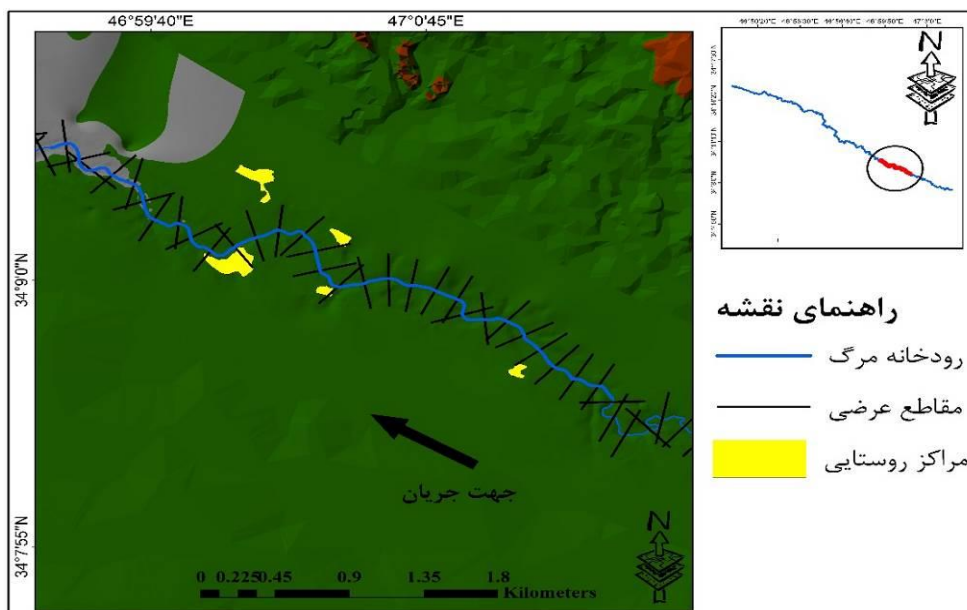
شکل ۲: بخشی از رودخانه مرگ در محیط GIS در مقیاس ۱:۱۰۰۰

برای استخراج متغیرهای مورفولوژیکی و تعیین بده لبریز با استفاده از تهیه مدل رقومی ارتفاع منطقه، از نقشه ۱:۱۰۰۰ (شرکت مهندسی مشاور آب‌پردازان نواندیش) که محدوده رودخانه و بخشی از دشت سیلابی را پوشش می‌دهد، استفاده شد. ابتدا جهت تعیین بده لبریز و تحلیل داده‌ها در محیط نرم‌افزار GIS و تهیه مدل هیدرولیکی در نرم‌افزار HEC-RAS (ورژن 5.0.7) ایجاد شد. در محیط GIS با استفاده از ابزار HEC-Geo RAS برای تهیه داده‌های هندسی و محاسبات مسیر رودخانه، رسم مقاطع و انتقال آنها به HEC-RAS استفاده شد. در اولین مرحله در HEC-Geo RAS لایه خط مرکزی جریان تهیه شد. در ادامه برای جداسازی مجرای اصلی رودخانه از سواحل آن، لایه سواحل رودخانه<sup>۱</sup> ترسیم و در ادامه، لایه ابعاد مسیر جریان تهیه شد. اطلاعات به محیط HEC-RAS (ورژن 5.0.7) منتقل شد. محاسبه دبی حوضه مرگ با توجه به زیر حوضه‌ها و شرایط هیدرولوژیک حوضه، از روش SCS در محیط HEC-HMS محاسبه (Panahi et al, 2022) و نتایج در محیط نرم‌افزار وارد شد. پس از اجرای مدل، دبی با دوره بازگشت دو سال مبنای مطالعات قرار گرفت. در نهایت، داده‌های مربوط به مقاطع عرضی و پروفیل‌های سطح آب به دست آمد. ۴۴ مقطع انتخابی - بر اساس نظر کارشناسی - از بازه‌های مختلف رودخانه، برداشت و اندازه‌گیری‌ها در محیط HEC-RAS انجام شد. سپس برای پایداری بستر و کرانه از روش NBS راسگن - که برای ساحل چپ و راست محاسبه شده است - استفاده شد. ذکر این امر لازم است که در این پژوهش بده لبریز معادل سیلاب با دوره بازگشت دو سال در نظر گرفته شد. پارامترهای این شاخص، از محیط نرم‌افزار HEC-RAS بر مبنای نقشه توپوگرافی در مقیاس ۱:۱۰۰۰ برای هر مقطع جداگانه، برداشت و برای اندازه‌گیری متوسط عمق آب، حاصل تقسیم مساحت مقطع عرضی به عرض دبی لبالی محاسبه شد. برای تعیین شعاع قوس‌های پیچانرودی، بر هر یک از قوس آن دایره‌هایی ترسیم شد که بهترین تطابق را با قوس‌ها داشته باشد. بعد از ترسیم دایره‌ها، اندازه شعاع آنها - که گویای شعاع خمیدگی است - به دست آمد. ضریب خمیدگی نیز با استفاده از نسبت طول کانال به طول دره در محیط نرم‌افزار GIS اندازه‌گیری شد.

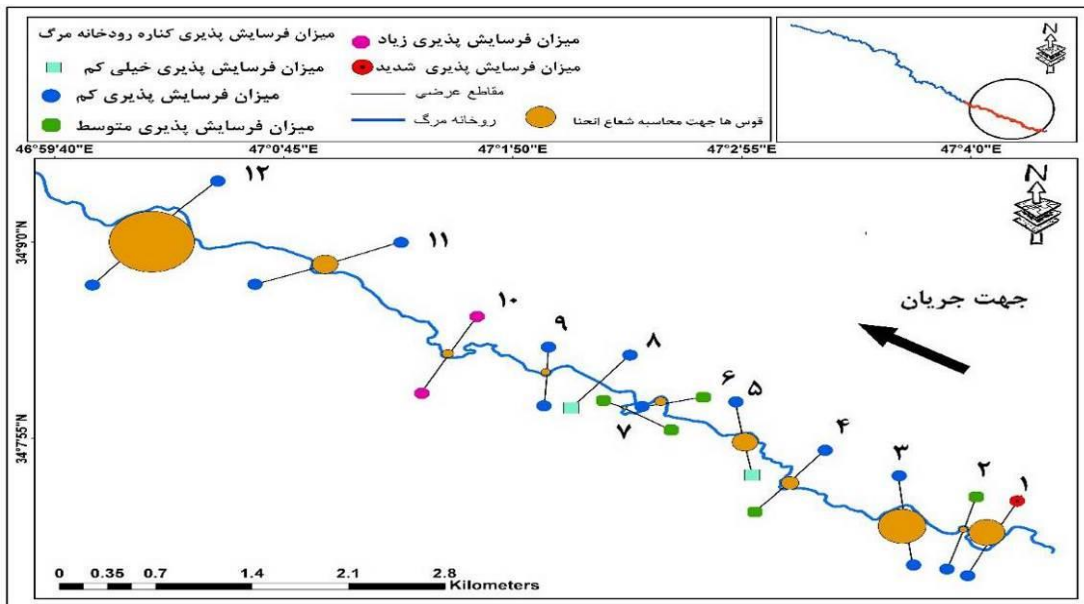
شکل ۳: نقشه میزان فرسایش پذیری رودخانه مرگ در بازه اول

بازه اول: برای مطالعه پایداری بستر و کرانه در بازه اول، دوازده مقطع انتخاب شد. رودخانه در بخش اول دارای ضریب انحنا ۱/۳۹ بود. بر طبق تقسیم‌بندی Brierley and Fryirs (2005)، جزء الگوی پیچان‌رودی است. با توجه به بررسی‌های میدانی، جنس دیواره سواحل چپ و راست رسوبات یکنواخت و ریزدانه از نوع رس و سیلت است. کاربری اراضی غالب در اطراف رودخانه مرگ نیز از نوع کشاورزی است (جدول ۲). نتایج حاصل از بررسی ناپایداری کرانه چپ و راست، با روش شاخص فرسایش کرانه در جدول ۳ و شکل ۳ ذکر شده‌است. با توجه به افزایش شیب بستر رودخانه (متوسط شیب ۰/۸) (شکل ۱۵)، فرسایش‌پذیری زیاد و شدید در این بازه احتمال جابه‌جایی رودخانه در آینده وجود دارد (شکل ۳). از بین مقاطع مورد مطالعه در این بازه، مقطع شماره ۱ و شماره ۱۰ فرسایش‌پذیری داشت (شکل ۴ و ۵).

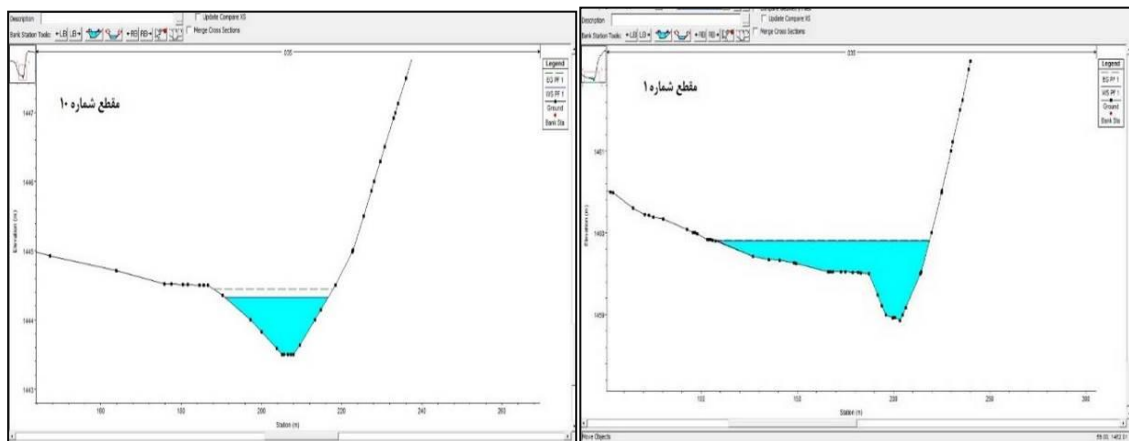
شکل ۴: مقاطع انتخابی رودخانه مرگ در بازه اول

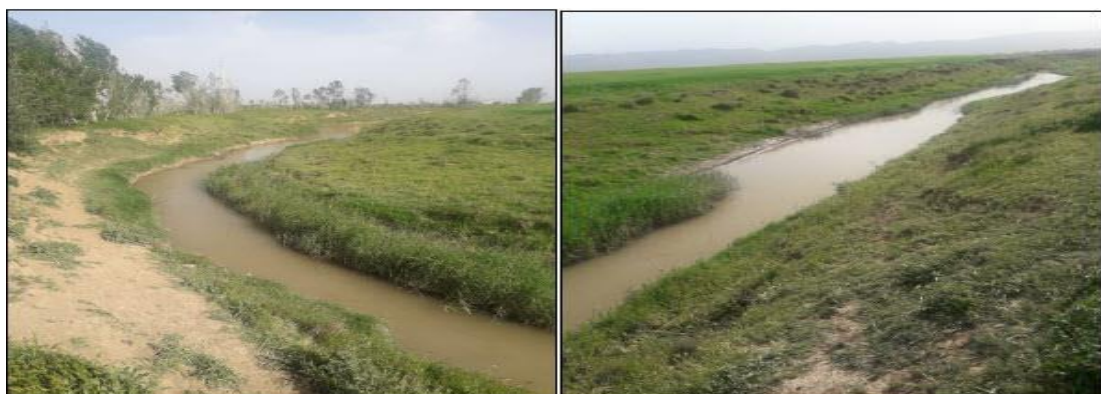
شکل ۵: تصویر مجرای کانال رودخانه مرگ در بازه اول

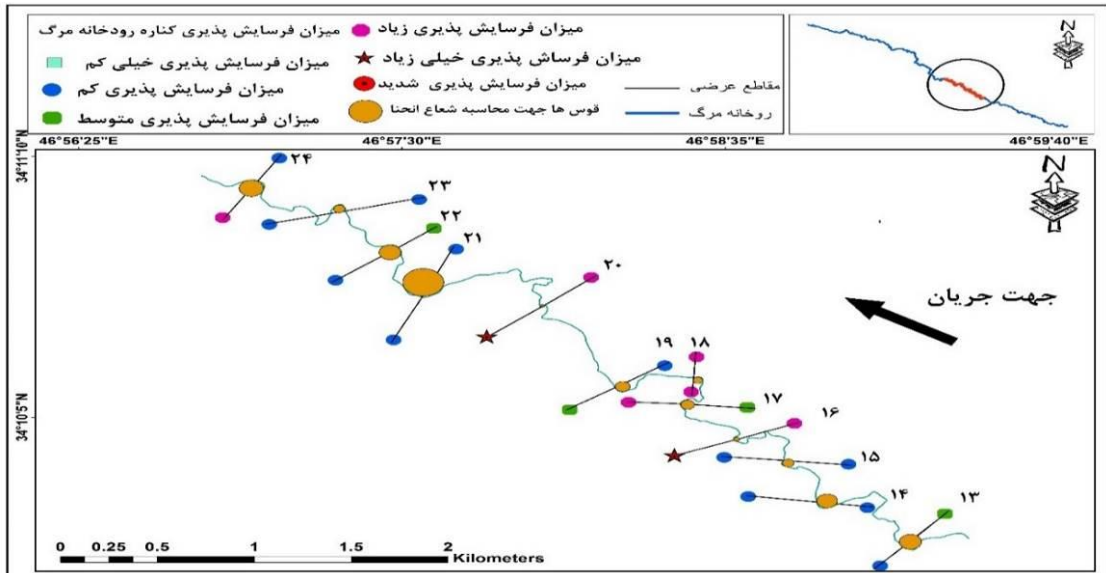
شکل ۶: نقشه میزان فرسایش پذیری سواحل چپ و راست رودخانه مرگ در بازه دوم

اندازه‌گیری میزان فرسایش پذیری انتخاب شد. اغلب قوس‌ها میزان فرسایش پذیری زیادی داشت؛ زیرا سرعت زیاد جریان آب در رأس قوس به فرسایش زیاد منجر شد و پدیده غالب در دیواره‌های سمت چپ نوع ریزشی بود. قوس-هایی که میزان فرسایش پذیری در آنها زیاد است، این احتمال وجود دارد که در آینده جابه‌جایی در آنها صورت گیرد. این بخش از رودخانه مرگ نیز نوع رسوبات ریزدانه و یکنواخت از نوع رس و سیلت بود و میزان پایداری بستر و کرانه در این قسمت، براساس نتایج روش خطر فرسایش کرانه به شرح جدول (۴ و ۵) است. همچنین مقایسه خطر فرسایش کرانه در مقاطع مختلف در شکل (۶ و ۷) نشان داده شده است.

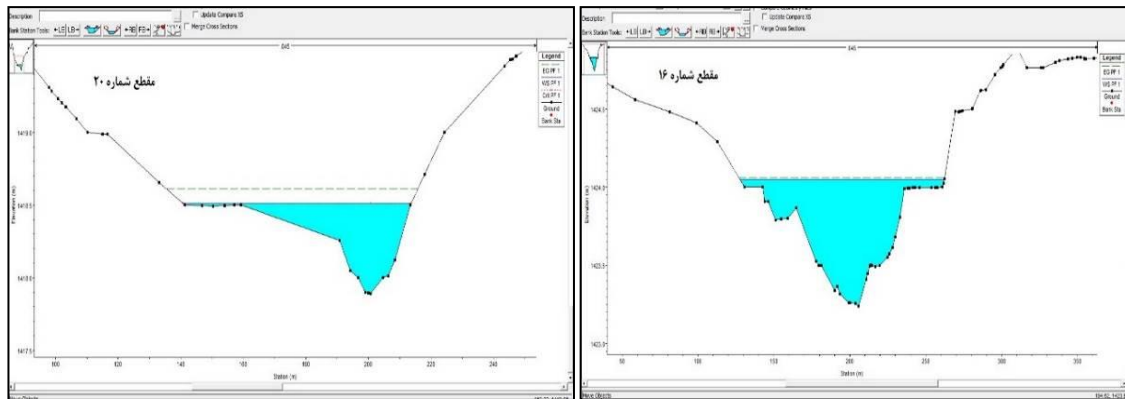
شکل ۷: مقاطع انتخابی رودخانه مرگ در بازه اول

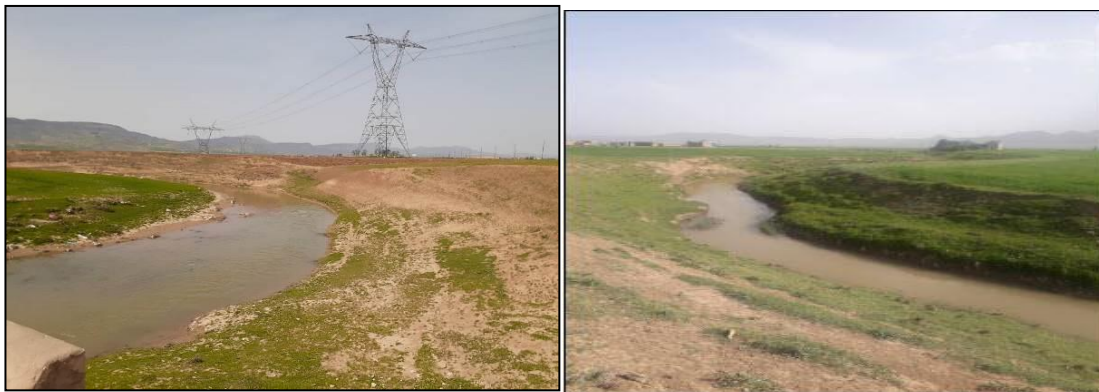
شکل ۸: تصویر مقاطع رودخانه مرگ در بازه دوم

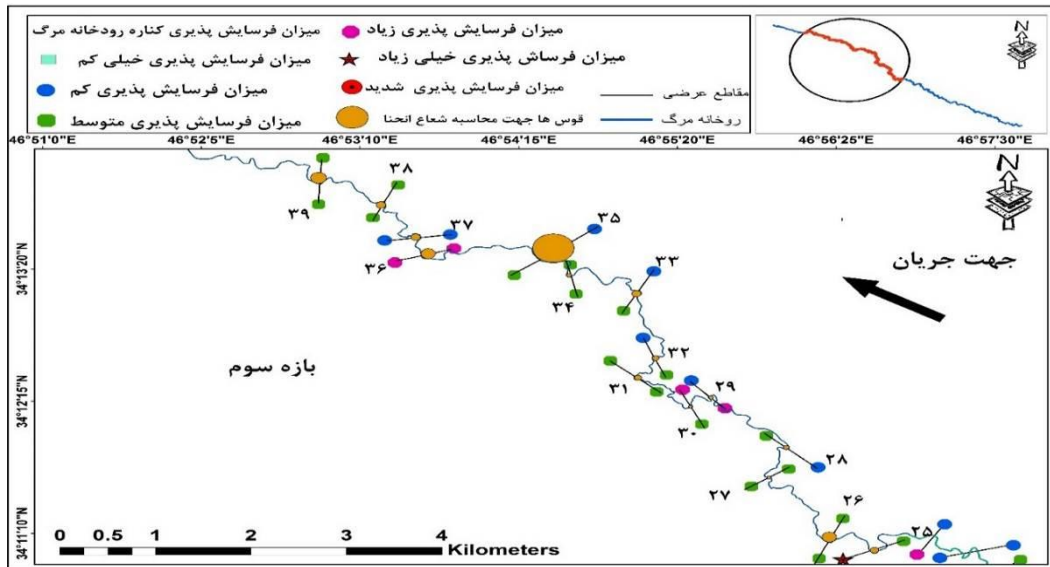
شکل ۹: نقشه میزان فرسایش پذیری سواحل چپ و راست رودخانه مرگ در بازۀ سوم

بازه سوم: در بازه سوم، رودخانه مرگ از میان زمین‌های کشاورزی جریان داشت و کاربری در هر دو طرف رودخانه از نوع کشاورزی بود. میزان شیب بستر رودخانه مرگ در این قسمت ۰/۲ درصد بود و میزان فرسایش‌پذیری کرانه با توجه به شیب و مقاطع انتخابی، در حدود کم تا متوسط برآورد شد. رودخانه مرگ با ضریب خمیدگی ۱/۷، الگوی کانال پیچان‌رودی داشت و قوس‌ها در حال پیشروی به سمت ساحل راست بود. نتایج حاصل از بررسی ناپایداری کرانه چپ و راست با روش شاخص فرسایش کرانه در جدول (۶ و ۷) و شکل‌های (۹، ۱۰ و ۱۱) ذکر شده است.

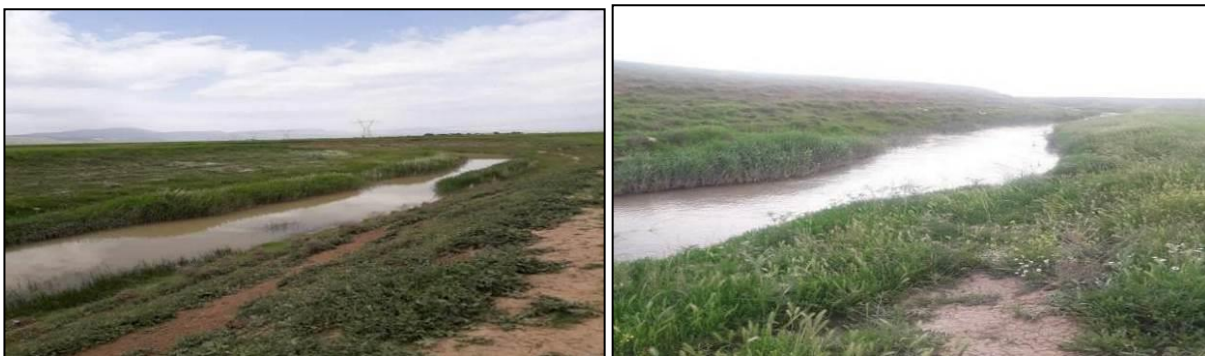
شکل ۱۱: تصویر مجرای کانال رودخانه مرگ در بازۀ سوم

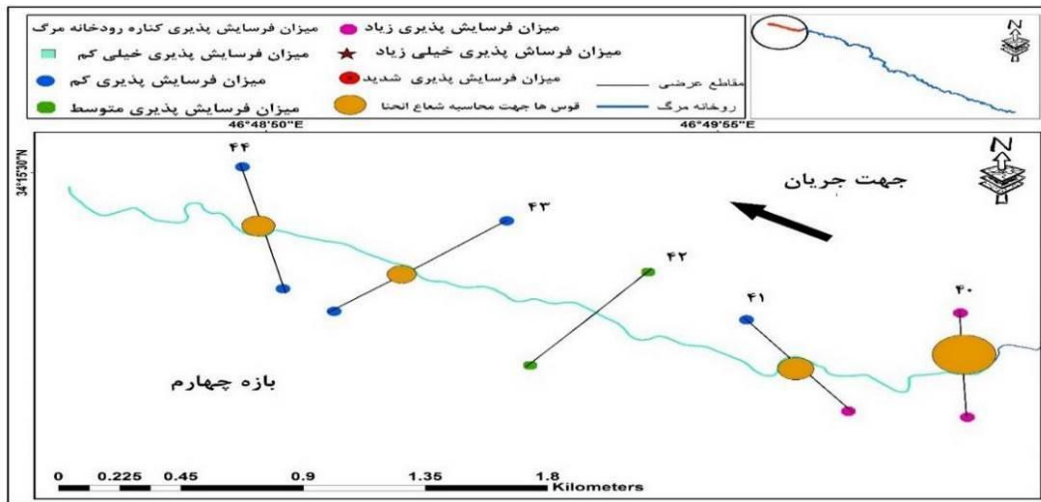
شکل ۱۲: نقشه میزان فرسایش پذیری سواحل چپ و راست رودخانه مرگ در بازۀ چهارم

متوسط بستر رودخانه در حدود ۰/۱۷ درصد است. با توجه به بررسی‌های میدانی در این بازه، دیواره ساحل چپ و راست رودخانه تقریباً قائم، نوع رسوبات دیواره یکنواخت و ریز دانه متشکل از رس و سیلت و بر اساس روش شاخص فرسایش کرانه، میزان فرسایش پذیری آن در این بخش به صورت کم و متوسط است. گسترش ساخت و سازهای غیر اصولی در حریم رودخانه مرگ، تبدیل قوس‌های پیچانرود به زمین‌های کشاورزی، تغییر کاربری زمین حاشیه رودخانه و وجود سازندهای فرسایش‌پذیر، علل کاهش میزان ضریب خمیدگی و تشکیل الگوی مستقیم در این بازه است. نتایج میزان فرسایش‌پذیری کرانه با استفاده از روش خطر فرسایش کرانه در این بازه در جدول‌های (۸ و ۹) و شکل‌های (۱۲، ۱۳ و ۱۴) ارائه شده است.

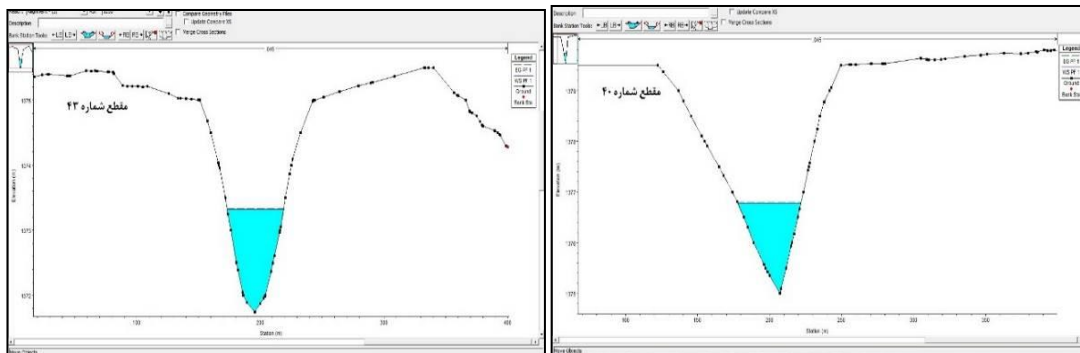
شکل ۱۳: مقاطع انتخابی بازۀ سوم رودخانه مرگ

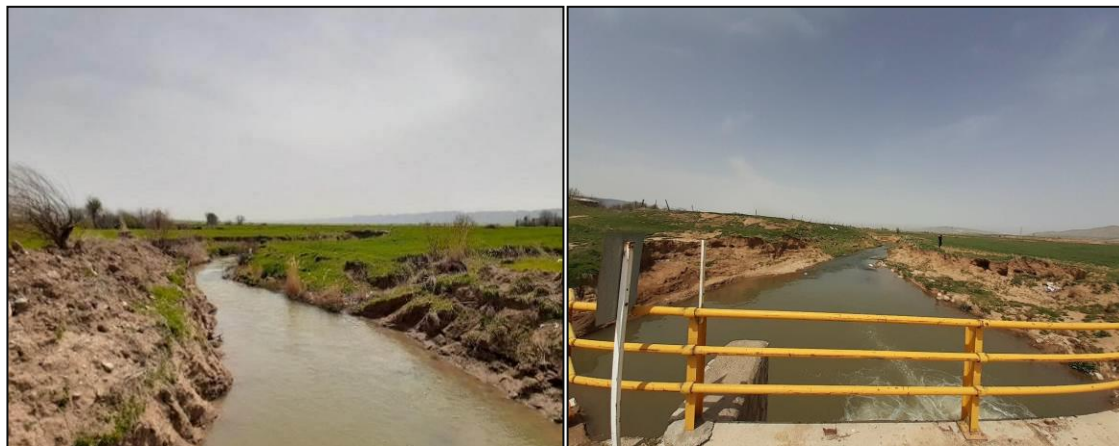
شکل ۱۴: تصویر مجرای کانال رودخانه مرگ در بازۀ چهارم

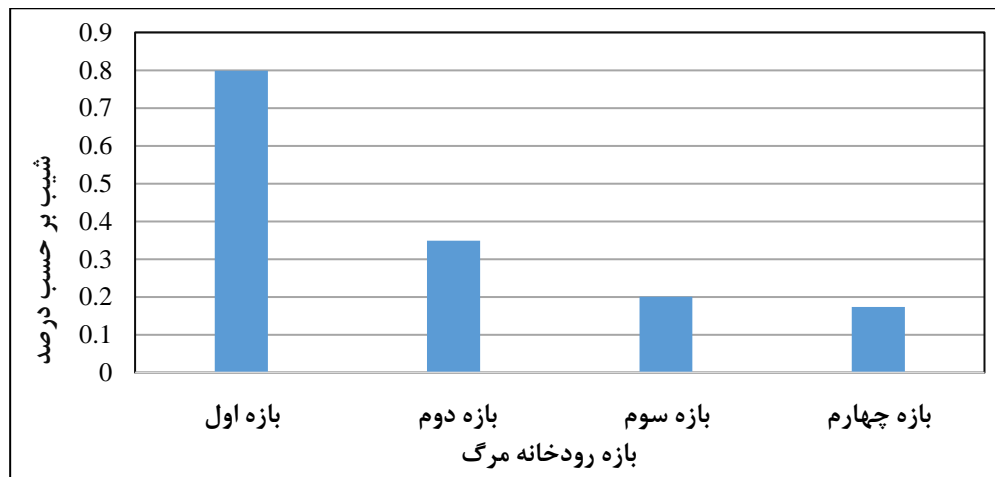
شکل ۱۵: میزان شیب بستر بازه‌های مختلف رودخانه مرگ بر حسب درصد

نزدیک کناره به متوسط عمق دبی لبالبی، میزان فرسایش پذیری کناره در سمت راست رودخانه با شدت و ضعف کم و بیش متفاوت با روند فرسایشی محاسبه شده از شاخص اول (نسبت شعاع انحنا به عرض دبی لبالبی) در بازه‌های دوم و سوم تا حدودی هم‌خوانی دارد. با توجه به شاخص نسبت حداکثر عمق نزدیک کناره به متوسط عمق دبی لبالبی، میزان فرسایش پذیری در کل بازه رودخانه مرگ بیشترین فراوانی را فرسایش کم، متوسط و زیاد دارد و بیشترین میزان فرسایش متمرکز به ساحل سمت چپ است. دلیل این امر نیز تفاوت در مورفولوژی خود کانال، تفاوت شیب است همچنین با توجه به اینکه فرایندهای فرسایشی در طول مسیر رودخانه در بازه‌های مختلف به واسطه ویژگی‌های ژئومورفیک متغیر بوده است، دانست (شکل‌های ۱۵، ۱۶ و ۱۷).

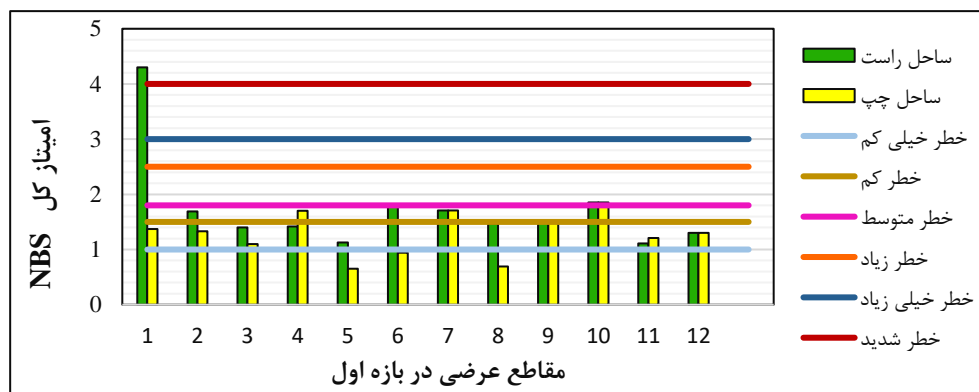
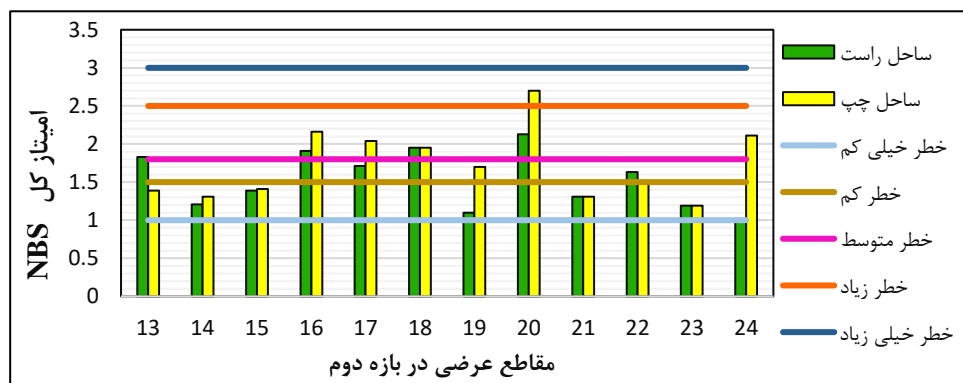
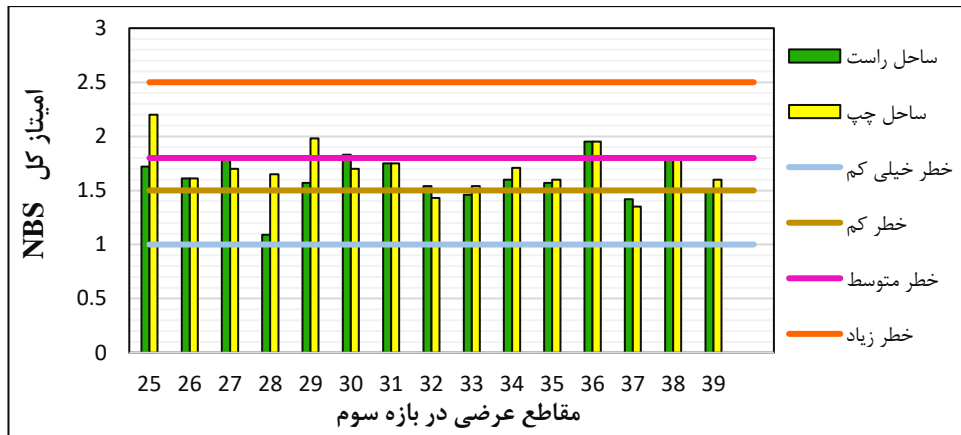
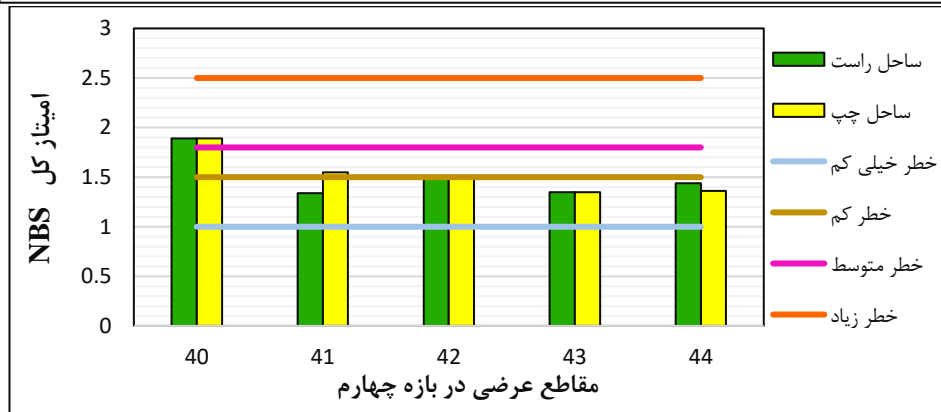
شکل ۱۶: نمودار رده‌بندی تنش نزدیک کناره (NBS) در کناره راست و چپ مقاطع مورد مطالعه در بازه‌های مختلف

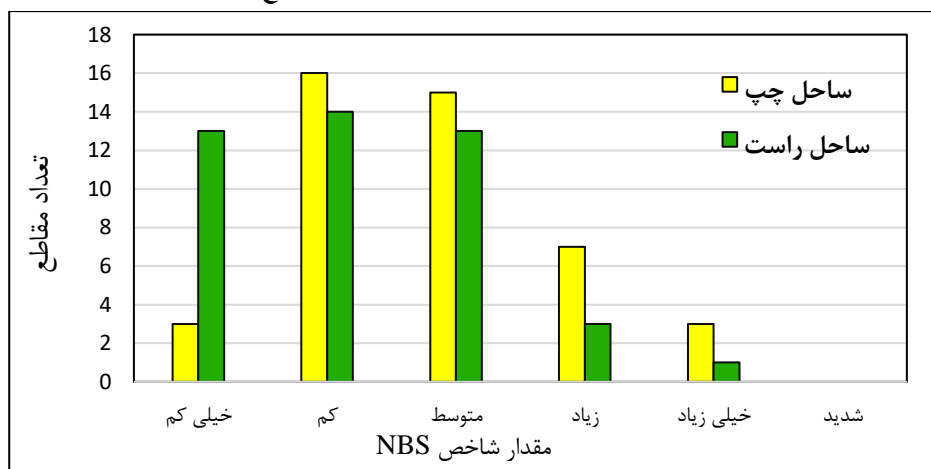
شکل ۱۷: نمودار فراوانی مقاطع در کلاس‌های مختلف فرسایش مدل NBS
