# Morphological quality analysis of urban river corridor of Zayandeh Rood in Isfahan using the MQI method (from Najvan Park to Ashkavand Bridge)

Research Full Paper

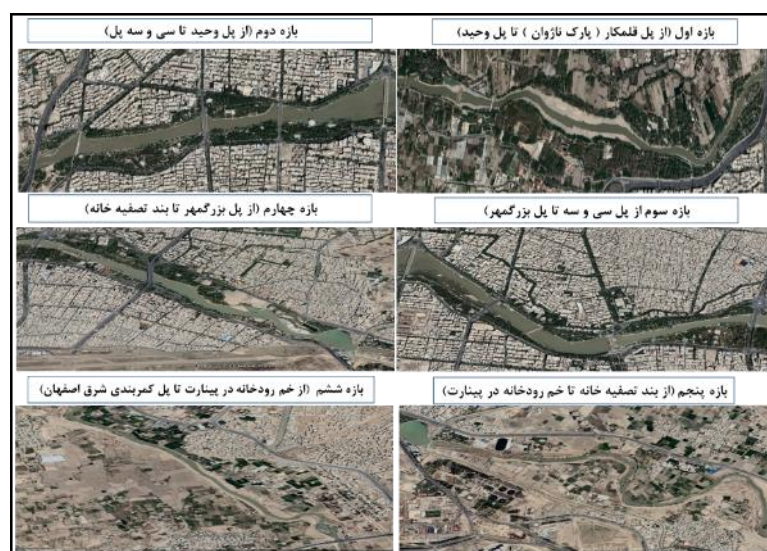
شکل (۴) موقعیت بازه‌های مورد مطالعه.

برای اجرای روش MQI محدوده و مسیر ۱۶ کیلومتری این بخش از رودخانه از پارک ناژوان (پل قلمکار) تا پل کمر بندی اشکاوند در محدوده درون شهری و حاشیه شهری اصفهان ابتدا بر مبنای معیارهایی همچون تغییرات پهنای مجرا، تغییرات پهنای دشت آبرفتی، وجود پل ها، وجود و تغییرات پوشش گیاهی حاشیه ای، وجود سازه های مصنوعی، پلنفرم مجرا (مستقیم، پیچ و خم دار)، وجود یا عدم وجود کرانه های تثبیت شده، تغییرات در اندازه رسوب بستر (کرم، ۱۳۹۹) و نیز بررسی های میدانی و ارزیابی بصری تصاویر گوگل ارث، به ۶ بازه مطابق شکل (۳ و ۴) تقسیم شد.
