## بررسی پوشش گیاهی در پایدارسازی کناره رودخانه، فرسایش خاک و تولید رسوب در حوضه آبخیز پسیخان (گیلان)

# Investigation of Vegetation in River Bank Stabilization, Soil Erosion and Sediment Production in Pesikhan Watershed (Guilan)

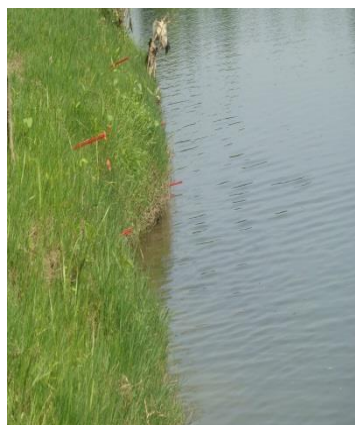
شکل ۸: پین گذاری در پوشش علفی

در طول دوازده متر مسیر پین‌ها، شامل درصد خاک لخت و تعداد شیارهای ناشی از فرسایش است. اندازه‌گیری پوشش گیاهی به روش ترانسکت خطی صورت می‌گیرد. طول ترانسکت، دوازده متر و از نقطه اول پین تا نقطه پایانی آن در هر سایت اندازه‌گیری است. معیارهای اندازه‌گیری شده شامل نوع گونه گیاهی، تعداد و قطر تنه آنها (برای گونه‌های درختی و درختچه‌ای) در طول ترانسکت نوع گونه گیاهی، تعداد و درصد تاج پوشش گونه‌های گیاهی (برای گونه‌های علفی، درختچه‌ای و بوته‌ای) است. در عملیات میدانی، بازدیدهای صحرایی به‌طور مکرر صورت گرفت و گونه‌های درختی و درختچه‌ای غالب رودخانه شناسایی شد. بازه‌ها بر اساس پارامترهایی چون حداقل تموج، فقدان پیچان‌رود شدید، متعدد و تحت فرسایش کناری انتخاب شد. تیمارها شامل توده درختی، درختچه‌ای و علفی، در مسیر رودخانه و در ساحل راست و چپ آن انتخاب و پروفیل عرضی تیمارها برداشت شد. تیمارها از لحاظ نوع گونه گیاهی، شیب زمین، جنس خاک و دفعات و میزان آبیگری همگن بودند. پوشش گیاهی نیز تحت تأثیر رطوبت ناشی از جریان آبی رودخانه بود. هر تیمار دارای تکرار بود و آنهایی که شرایط بهتری داشت، انتخاب شد. پین‌ها طی مدت اجرای طرح ثابت بود و هیچ‌گونه جابه‌جایی در آن صورت نگرفت. هر ماهه از آغاز فصل رویش تا پایان این فصل (مهرماه)، هر ماه یک‌بار و در زمان وقوع سیل، پارامترهای زیر اندازه‌گیری شد. توضیح این امر لازم است که در این تحقیق از قبل، کناره رودخانه در سه بازه از پوشش گیاهی (درختی، درختچه‌ای و علفی) — که کاشت آن به حدود پانزده سال می‌رسد — در حوضه پسیخان انتخاب شد. معیارهای مورد اندازه‌گیری در پوشش گیاهی شامل نوع گونه، تعداد و قطر تنه آنها برای گونه‌های درختی، درصد تاج پوشش برای گونه‌های علفی و بوته‌ای و تعداد و تاج پوشش برای گونه‌های درختچه‌ای است. سپس منابع علمی و پژوهشی در زمینه اطلاعات هیدرولیکی مورد نیاز نظیر عمق و دبی جریان رودخانه، و اطلاعات هندسی کانال نظیر پروفیل‌های طولی و عرضی بازه مورد مطالعه، اطلاعات فرسایش کناری و ویژگی‌های رودخانه و تأثیر پوشش گیاهی در حفاظت از حاشیه آن جمع‌آوری و بررسی شد. تجزیه و تحلیل نیز با استفاده از کمیت‌های عددی به دست آمده از وضعیت پوشش گیاهی (درختی، درختچه‌ای، بوته‌ای و علفی) صورت می‌گیرد که از ترانسکت‌گذاری و میزان و وضعیت فرسایش حاصل از تغییرات سطح خاک در محل پین‌ها در هر یک از سایت‌های اندازه‌گیری در تیمارهای مختلف طرح حاصل می‌شود که هم به صورت عددی (تعداد گونه‌ها) و هم به صورت درصد (درصد تاج پوشش گونه‌های گیاهی) است و از طریق آزمون (t) مقایسه می‌شود. در نهایت، رابطه پوشش گیاهی (درختی، درختچه‌ای، بوته‌ای و علفی) با فرسایش، از طریق معادلات رگرسیون دو متغیره بررسی می‌شود.

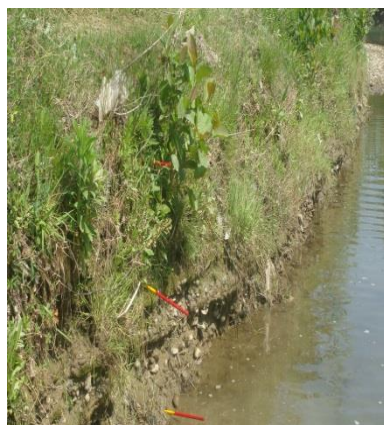
شکل ۷: پین گذاری پوشش درختچه‌ای

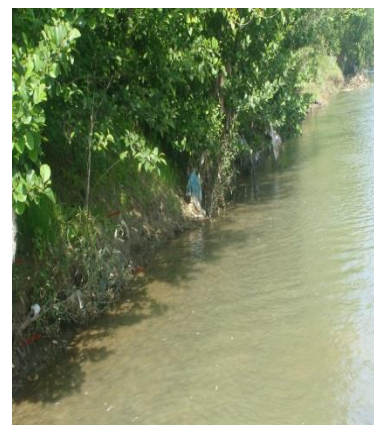
شکل ۶: پین گذاری در مقطع پوشش درختی

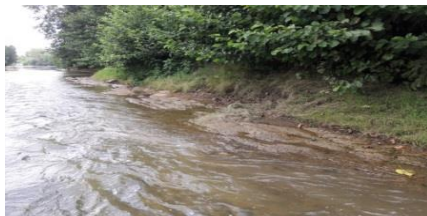
شکل ۱۰: تراکم پوشش علفی بعد از سیل

با توجه به مقطع تهیه شده از بازه پوشش علفی، درختی و درختچه‌ای دیواره رودخانه بعد نصب پین و وقوع سیل، میزان تخریب دیواره در طی دوره آماری کاملاً مشهود بود. در کلیه مقاطع، پین‌هایی نصب شد. در تکرار سیل به خصوص سیل ۱۳۹۳، دیوارها تخریب و بیش از چهل سانتیمتر - که طول هر پین بود - از دیوارهای رودخانه شسته و کنده شد. تراز متوسط و تراز بالایی آن آبرگیری شد و فرسایش در دیواره اتفاق افتاد.

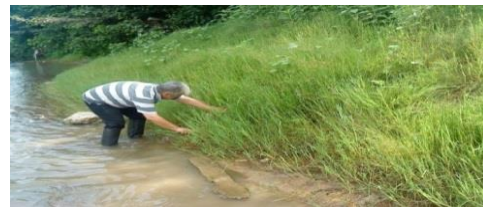
شکل ۹: اندازه‌گیری پوشش علفی قبل از سیل

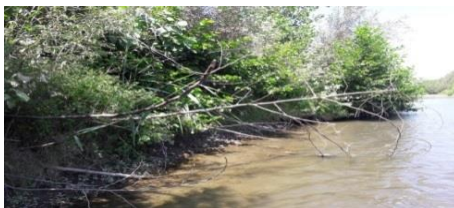
شکل ۱۲: تیمار پوشش درختچه‌ای در سال ۱۳۹۵

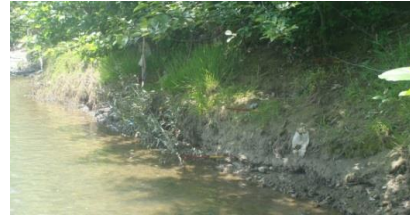
شکل ۱۴: تیمار پوشش درختی بعد

از سیل برداشت آمار در سال ۱۳۹۵
