بررسی پوشش گیاهی در پایدارسازی کناره رودخانه، فرسایش خاک و تولید رسوب در حوضه آبخیز پسیخان (گیلان)

Investigation of Vegetation in River Bank Stabilization, Soil Erosion and Sediment Production in Pesikhan Watershed (Guilan)

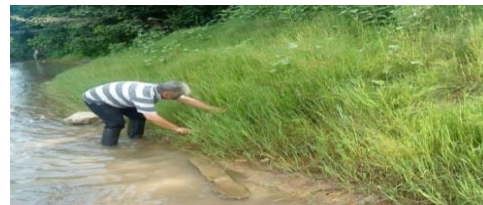
شکل ۹: اندازه‌گیری پوشش علفی قبل از سیل

با توجه به مقطع تهیه شده از بازه پوشش علفی، درختی و درختچه‌ای دیواره رودخانه بعد نصب پین و وقوع سیل، میزان تخریب دیواره در طی دوره آماری کاملاً مشهود بود. در کلیه مقاطع، پین‌هایی نصب شد. در تکرار سیل به خصوص سیل ۱۳۹۳، دیوارها تخریب و بیش از چهل سانتیمتر - که طول هر پین بود - از دیوارهای رودخانه شسته و کنده شد. تراز متوسط و تراز بالایی آن آبرگیری شد و فرسایش در دیواره اتفاق افتاد.

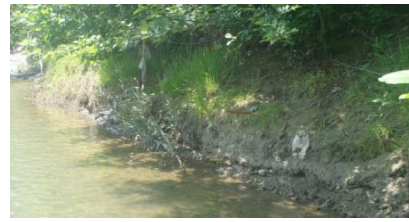
شکل ۱۴: تیمار پوشش درختی بعد

از سیل برداشت آمار در سال ۱۳۹۵
