## بررسی فرسایش کناره رودخانه قلعه رودخان گیلان با استفاده از شاخص فرسایش بالقوة کرانه رود

نوع مقاله: پژوهشی

# Investigation of Lateral Erosion of Qaleh Rudkhan River in Guilan Using Streambank Erosion Potential Index

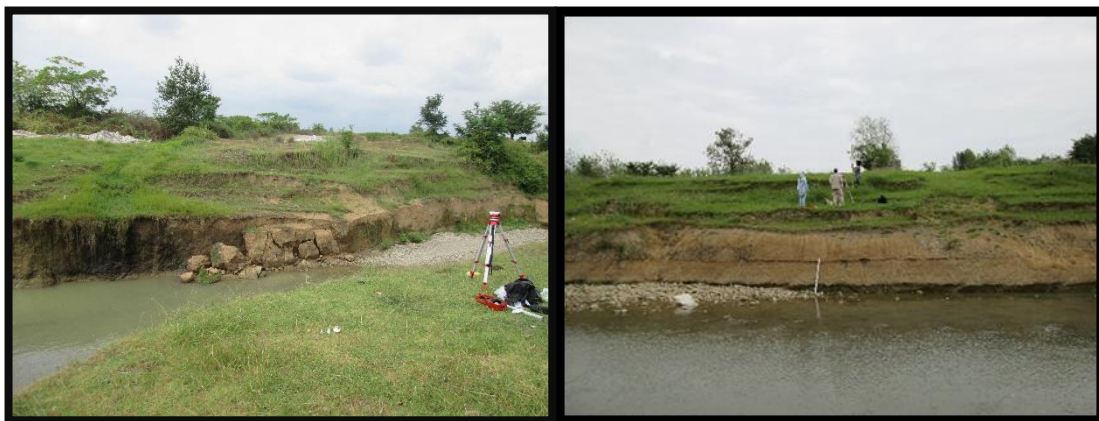
شکل ۲: نقشه‌برداری از بازه‌های منطقه مورد مطالعه

برای بررسی فرسایش کناره رودخانه، بخشی از آن به طول تقریبی پنج کیلومتر در نزدیکی فومن مشخص و در هشت بازه، پارامترهای موجود در شاخص فرسایش بالقوه کرانه رود (جدول ۱) بررسی شد. بدین منظور، ابتدا برداشت‌های میدانی مربوط به نیمرخ عرضی و دیگر پارامترهای نیازمند مشاهدات زمینی ثبت شد (شکل ۲).

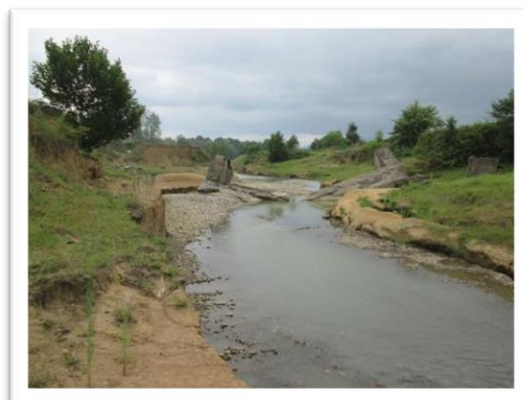
شکل ۵: تصویر راستای رودخانه و پل تخریب شده

بازه یک و دو: کانال رودخانه از لحاظ شکل، از نوع کانال‌های نامنظم و الگوی رودخانه، از نوع مستقیم است. رسوبات بستر در این بازه نیز گراولی، پوشش گیاهی غالب در کناره‌های رودخانه، علفزار همراه با تک درختان حاشیه رودخانه و کاربری اراضی نیز کشاورزی و مراتع چرای دام است. از اشکال ژئومورفیک متصل به کرانه، موانع متناوب جانبی است. در این بازه، حرکات توده‌ای از نوع لغزش انتقالی مشاهده شد. در این بازه از شواهد انسانی دخیل بر فرم رودخانه می‌توان به پل تخریب شده در بالادست بازه اشاره کرد (شکل ۳، ۴، ۵ و ۶).

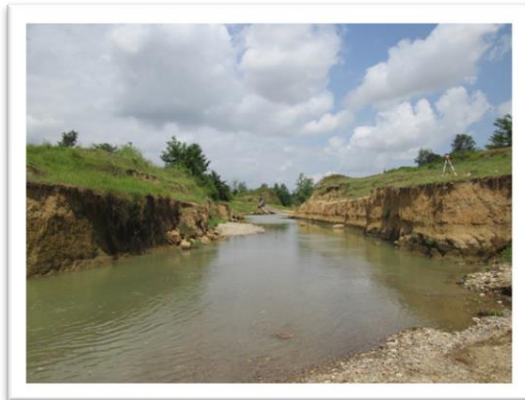
شکل ۶: تصویر موانع جانبی و لغزش‌های کرانه کانال

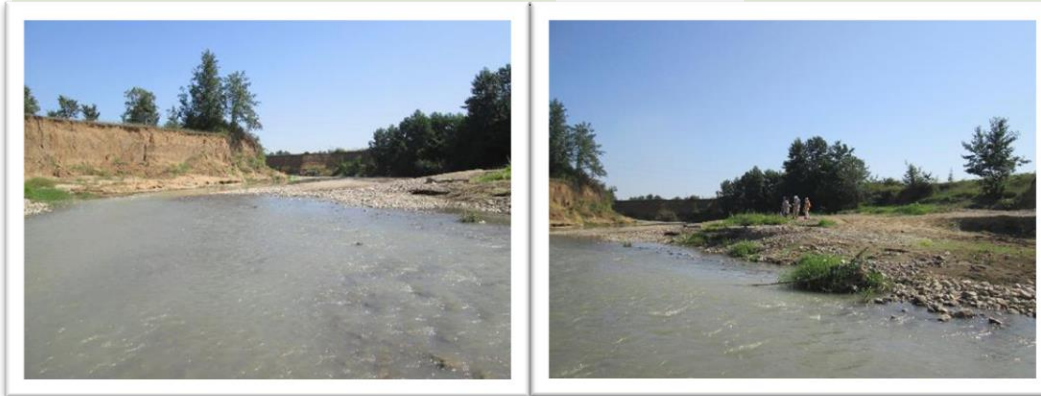
شکل ۱۴: تصویر راستای رودخانه در بازه هشت

شکل ۱۳: تصویر راستای رودخانه در بازه هفت

بازه هفت و هشت: کانال رودخانه در این دو بازه از لحاظ شکل، از نوع کانال‌های نامتقارن و الگوی رودخانه از نوع پیچان‌رودی است. رسوبات بستر در این بازه نیز گراولی، پوشش گیاهی غالب در کناره‌های رودخانه، علفزار و کاربری اراضی نیز کشاورزی و مراتع چرای دام است. از اشکال ژئومورفیک متصل به کرانه در بازه هفت، موانع متناوب جانبی، موانع نقطه‌ای و کانال فرعی است. در این بازه، حرکات توده‌ای از نوع لغزش انتقالی است (شکل ۱۱). در بازه هشت از اشکال ژئومورفیک متصل به کرانه، موانع متناوب جانبی و در بالا دست رودخانه نیز موانع متناوب جانبی مشاهده شد. در این بازه، حرکات توده‌ای از نوع واریزه‌ای غلبه دارد (شکل ۱۲، ۱۳ و ۱۴).
