بررسی فرسایش کناره رودخانه قلعه رودخان گیلان با استفاده از شاخص فرسایش بالقوة کرانه رود

Investigation of Lateral Erosion of Qaleh Rudkhan River in Guilan Using Streambank Erosion Potential Index

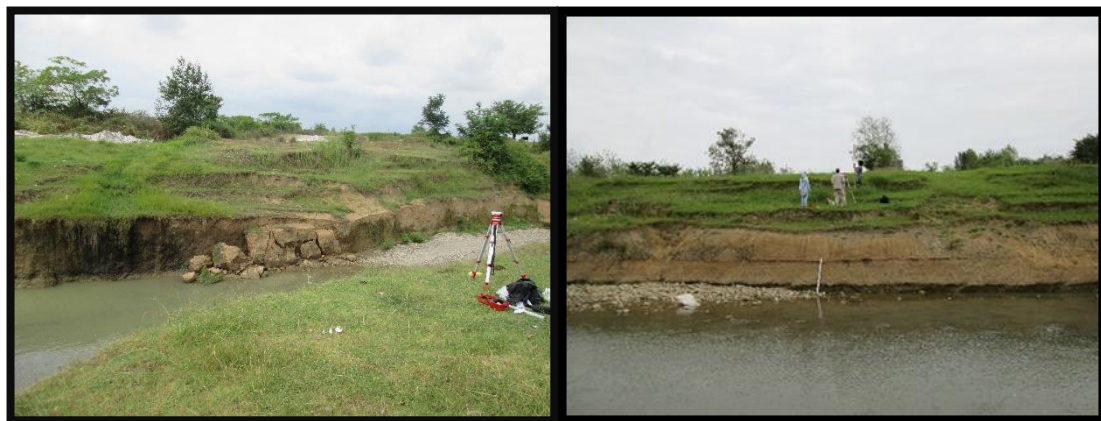
شکل ۲: نقشه‌برداری از بازه‌های منطقه مورد مطالعه

برای بررسی فرسایش کناره رودخانه، بخشی از آن به طول تقریبی پنج کیلومتر در نزدیکی فومن مشخص و در هشت بازه، پارامترهای موجود در شاخص فرسایش بالقوه کرانه رود (جدول ۱) بررسی شد. بدین منظور، ابتدا برداشت‌های میدانی مربوط به نیمرخ عرضی و دیگر پارامترهای نیازمند مشاهدات زمینی ثبت شد (شکل ۲).

فصل تابستان به عنوان زمان نقشه‌برداری انتخاب شد؛ چون رودخانه در وضعیت دبی پایه است. برای برداشت، ابتدا با استفاده از متر دو طرف کرانه رودخانه به هم متصل شد. سپس با استفاده از دوربین تراز یاب و میر، مقادیر فاصله و ارتفاع از روی میر در فواصل مشخص بر اساس تغییرات ناهمواری بستر قرائت شد. سپس با استفاده از نرم‌افزارهای آماری، تحلیل و وضعیت هر بازه با توجه به طبقه‌بندی موجود در شاخص طبقه‌بندی شد.

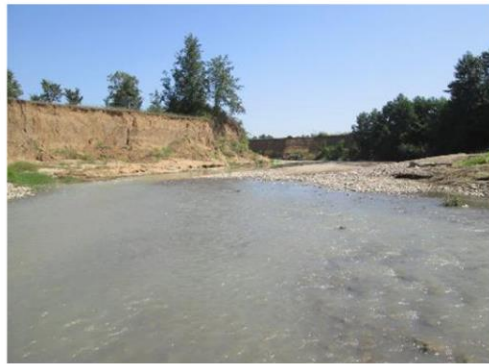
شکل ۱۴: تصویر راستای رودخانه در بازه هشت

بازه هفت و هشت: کانال رودخانه در این دو بازه از لحاظ شکل، از نوع کانال‌های نامتقارن و الگوی رودخانه از نوع پیچان‌رودی است. رسوبات بستر در این بازه نیز گراولی، پوشش گیاهی غالب در کناره‌های رودخانه، علفزار و کاربری اراضی نیز کشاورزی و مراتع چرای دام است. از اشکال ژئومورفیک متصل به کرانه در بازه هفت، موانع متناوب جانبی، موانع نقطه‌ای و کانال فرعی است. در این بازه، حرکات توده‌ای از نوع لغزش انتقالی است (شکل ۱۱). در بازه هشت از اشکال ژئومورفیک متصل به کرانه، موانع متناوب جانبی و در بالا دست رودخانه نیز موانع متناوب جانبی مشاهده شد. در این بازه، حرکات توده‌ای از نوع واریزه‌ای غلبه دارد (شکل ۱۲، ۱۳ و ۱۴).

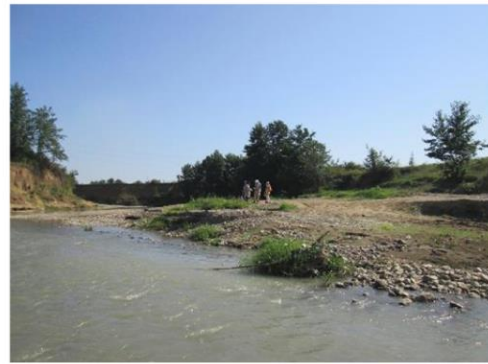
شکل ۱۳: تصویر راستای رودخانه در بازه هفت
