Evaluation and analysis of the quality of geomorphology of Qarasu River in the area of Kermanshah city

Research Full Paper

ارزیابی و تحلیل کیفیت ژئومورفولوژی رودخانه قره سو در محدوده شهر کرمانشاه

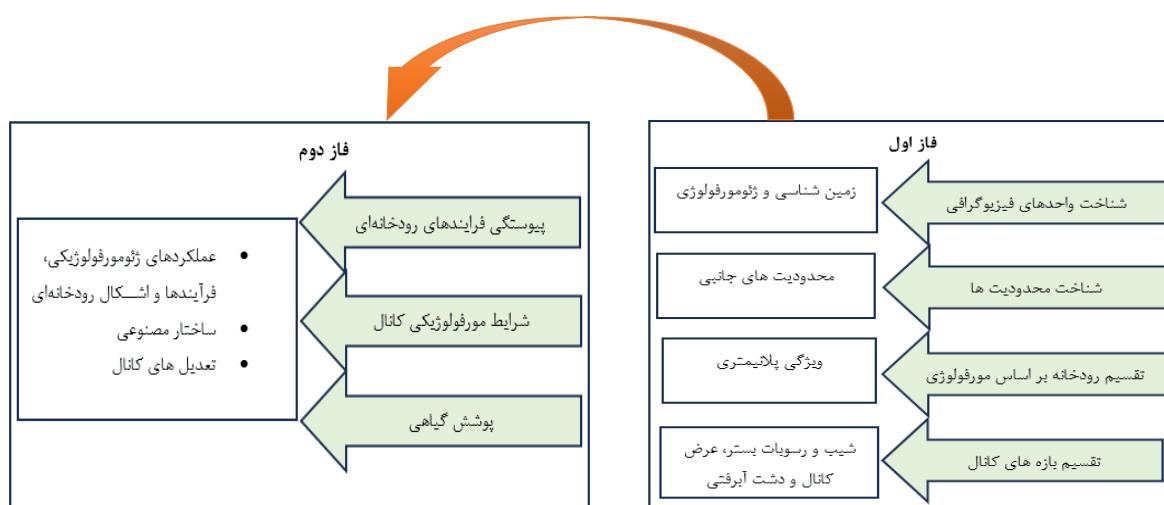
شکل ۲: مراحل روش شاخص کیفیت ژئومورفولوژیک

روش شاخص کیفیت ژئومورفولوژیک در سال ۲۰۱۳ توسط Rinaldi و همکاران جهت تحلیل شرایط مورفو‌لولوژیک رودخانه‌ها ارائه شد. در روش مذکور از دو فاز اصلی که هر کدام دارای چند مرحله فرعی می‌باشد استفاده می‌شود (شکل ۲).

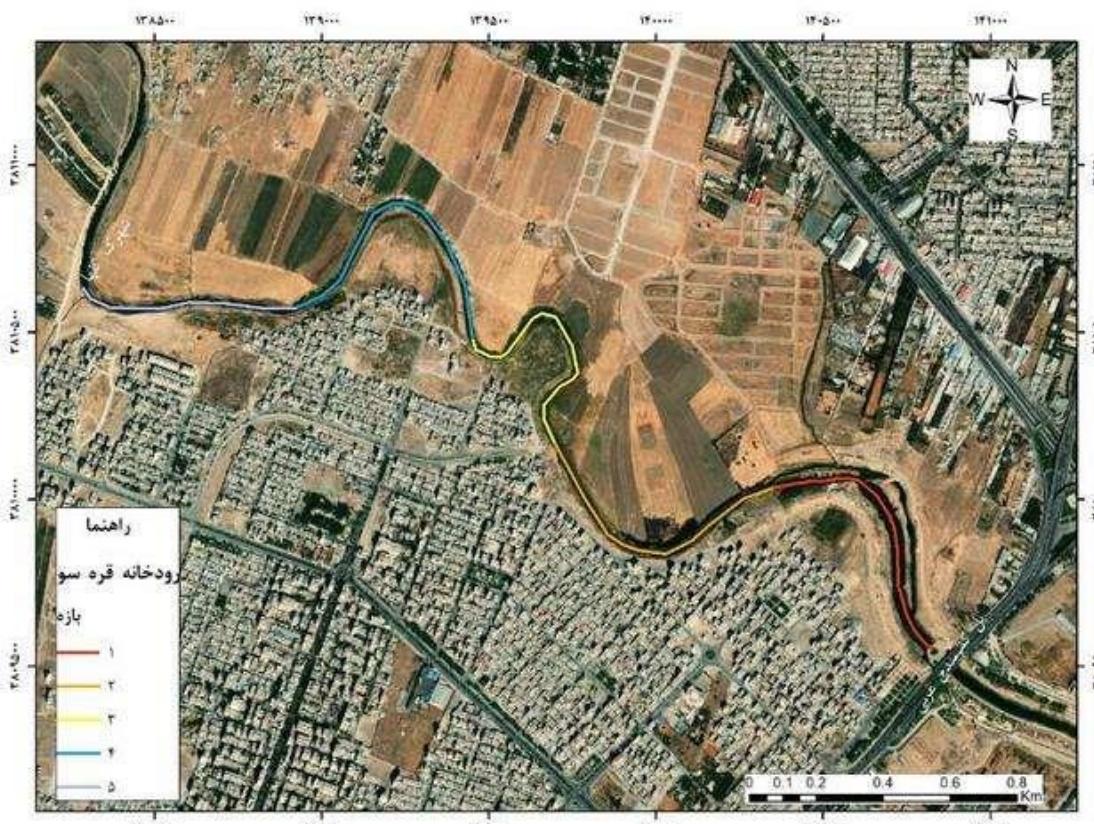
شکل ۳: بازه های مطالعاتی رودخانه قره سو در محدوده غرب شهر کرمانشاه

مرحله چهارم: با توجه به وجود ناپیوستگی ها در کنان رود مانند ناپیوستگی های هیدرولوژیکی (زیر شاخه های رود، سدها) شبیب بستر (خصوصا برای بازه های محدود)، تغییرات مرتبط با عرض کنان، پهنای دشت آبرفتی و بار رسوب رودخانه به بازه های نسبتاً همگن تقسیم بندی می شود. این بازه ها به عنوان واحد های پایه جهت بررسی وضعیت ژئومورفولوژیک رودخانه محسوب می شود. با در نظر گرفتن موارد فوق الگوی رودخانه قره سو در شهر کرمانشاه از ابتدای محل ورود رودخانه قره سو به شهر کرمانشاه تا پل کمربندی غربی به ۵ بازه مطالعاتی تقسیم شد (شکل ۳).

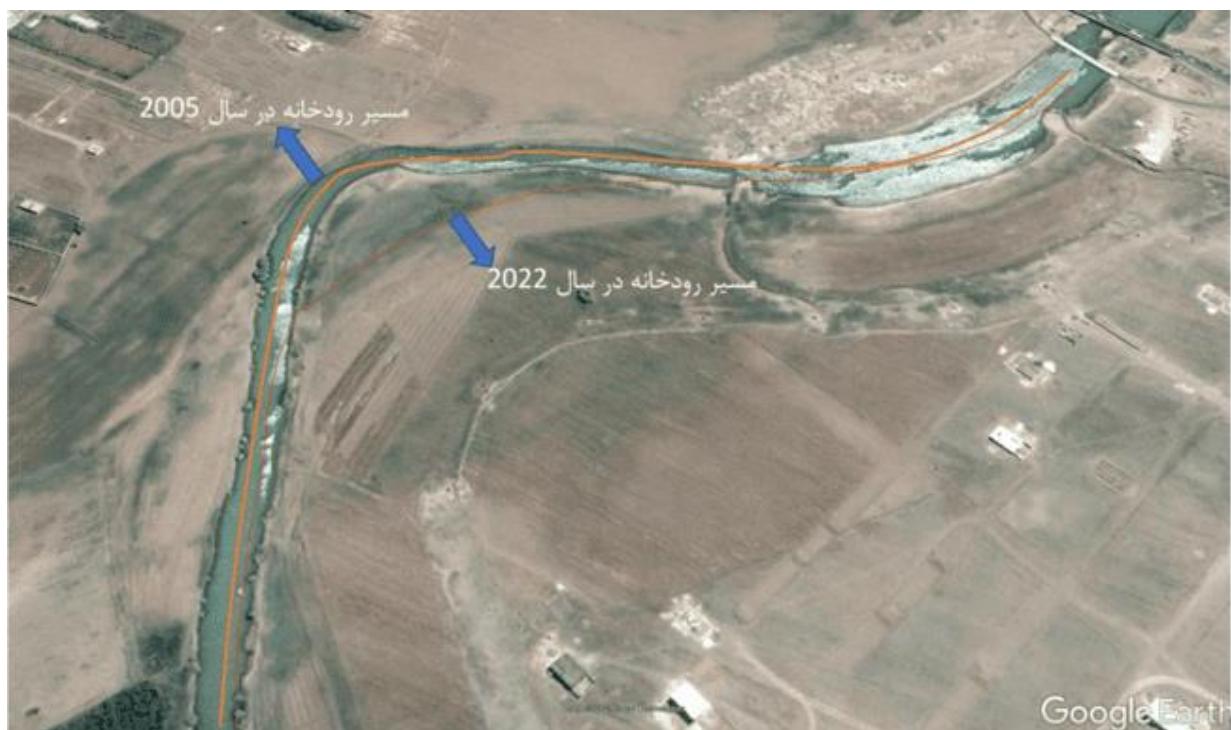
شکل ۴: تغییرات مسیر رودخانه و توسعه منطقه شهری در سال ۲۰۰۵ و ۲۰۲۲ در بازه ۱ (منبع تصاویر Google Earth)

بازه ۱: رودخانه قره سو در بازه ۱ به طول ۸۹۴ و عرض آن بین ۳۱ تا ۹۷ متر متغیر است. این بازه توسط مناطق مسکونی و صنعتی محدود شده است. در این بازه دخالت انسانی کاملاً مشهود است. تشکیل دشت سیلابی جدید، تغییر ساختار بستر کanal، تغییر مقطع عرضی رودخانه و پسروی کرانه‌ها در بازه ۱ مشاهده می‌شود (شکل ۴). احداث پل غربی در بازه ۱ و وجود جاده در حریم ۵۰ متری رودخانه در هر دو کرانه این بازه موجب قطع پیوستگی رودخانه در بازه ۱ شده است. از نظر شاخص مصنوعی رودخانه از هر دو حاشیه از نخاله‌های ساختمانی پوشیده شده است که در بعضی نقاط به بستر کanal نیز وارد شده است (شکل ۵). پل کمریندی غربی شهر کرمانشاه در سمت چپ این بازه قرار گرفته که از حرکت رسوبات و چوب جلوگیری می‌کند(شکل ۶). بنابراین دخالت انسان و افزایش مناطق مسکونی و نبود مدیریت مناسب در کرانه‌های بازه ۱ پوشش گیاهی تخریب و از بین رفته است (شکل ۷). به علت تغییرات فوق الذکر الگوی رود در محل بازه ۱ به حالت شریانی تغییر کرده است. و عرض رودخانه به سبب تجمع رسوبات و تغییر سطح اساس کاهش یافته است (جدول ۴). مقدار MQI در ساحل چپ برابر ۴/۰ در ساحل سمت راست برابر ۰/۴۵ است. در مجموع مقدار MQI در این بازه ۰/۴۲ است که در کلاس ضعیف قرار دارد.

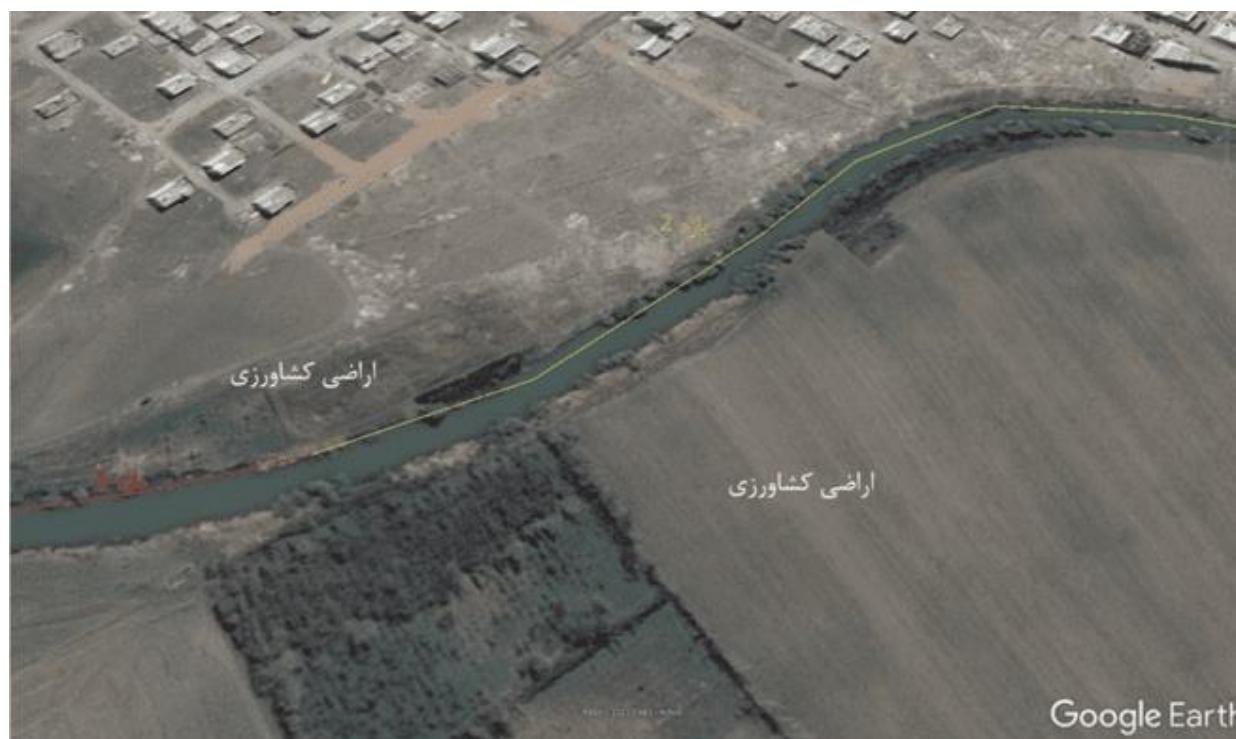
شکل ۸: اراضی کشاورزی در حاشیه بازه ۲ در سال ۲۰۱۲ (منبع تصاویر از Google Earth)

بازه ۲: طول رودخانه در این بازه ۸۹۳ متر و عرض آن ۲۰ متر تا ۱۶ متر متغیر و دارای الگوی تک کانالی است. تجمع رسوبات در ساحل سمت چپ رودخانه در بازه ۲ موجب تغییر مسیر رودخانه در بازه ۱ می‌شود (شکل ۸). رودخانه قره سو در بازه ۲ از یک سو به اراضی کشاورزی و از سوی دیگر به مناطق مسکونی محدود می‌شود (شکل ۹). همچنین به سبب دخالت‌های انسانی افزایش مناطق مسکونی درختان حاشیه رودخانه از بین رفته‌اند (شکل ۱۰). از نظر

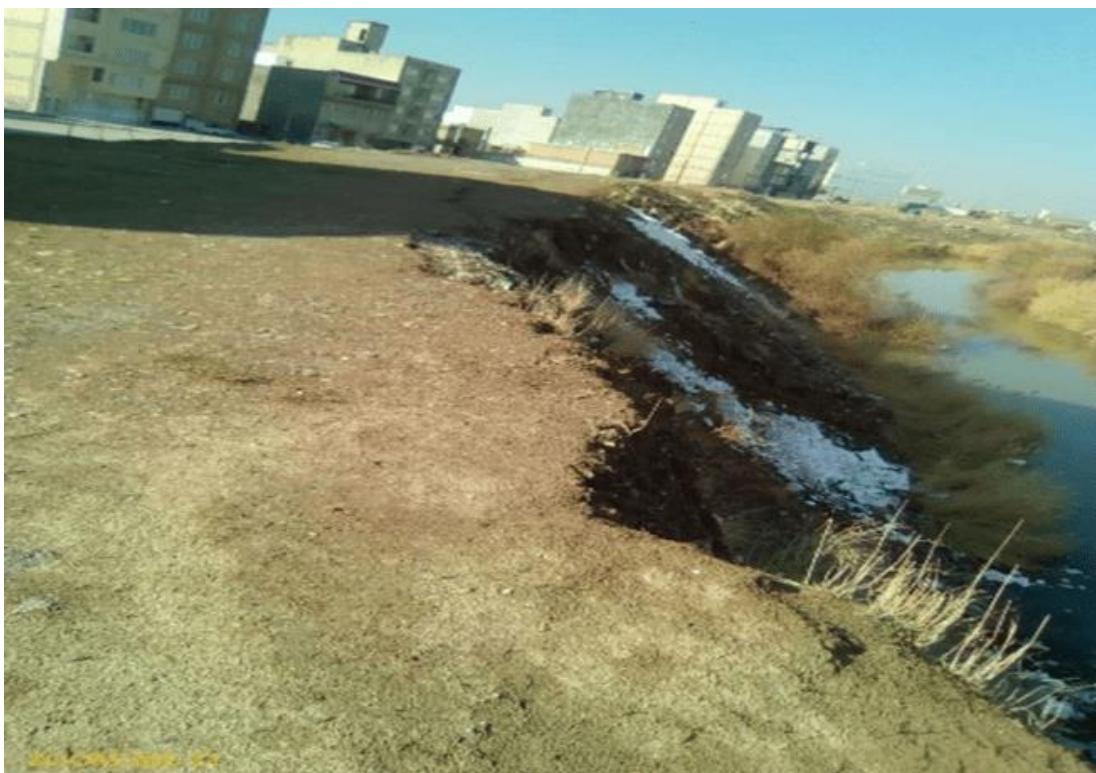
شکل ۱۱: آثار فرسایش کناره‌ای در بازه ۲ (عکس از نگارندگان)

شاخص عملکردی آثار فرسایش کناره‌ای (شکل ۱۱) شیارها و شکاف‌های طولی فراوان (شکل ۱۲)، وجود جاده در بخش‌هایی از دامنه، گسترش خطی پوشش گیاهی در این بازه مشاهده می‌شود. از نظر شاخص مصنوعی بخش‌هایی از حاشیه این بازه پوشیده از نخاله‌های ساختمانی است که بدلیل نزدیکی به رودخانه نخاله‌ها وارد بستر کanal شده است (شکل ۱۳). همچنین سیل بند در بازه ۲ در چند سال اخیر تخریب یافته است (جدول ۵). مقدار MQI در ساحل چپ به دلیل موارد فوق الذکر برابر ۴۵/۰ در ساحل سمت راست برابر ۴۹/۰ است. در مجموع مقدار MQI در این بازه ۴۷/۰ است که در کلاس ضعیف قرار دارد.

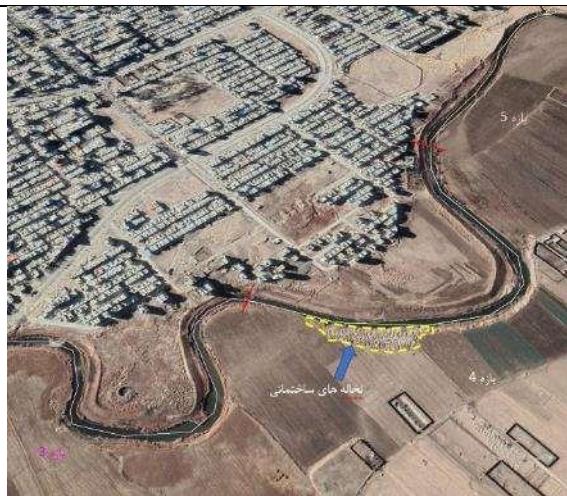
شکل ۱۵: اراضی کشاورزی و نخاله های ساختمانی بازه های ۳ و ۴ و ۵ در سال ۲۰۲۲ (منبع تصاویر Google Earth)

سایر بازه‌ها: بازه‌های ۴ و ۵ رودخانه قره سو در محدوده مطالعاتی به ترتیب به طول ۷۶۷، ۹۷۵ و ۶۶۶ متر هستند (شکل ۱۴). عرض رودخانه قره سو در این بازه‌ها از ۱۵ تا ۲۵ متر متغیر و دارای الگوی تک کanalی است. بجز بازه ۵ که رودخانه مسیر مستقیم دارد در بازه ۳ و ۴ رودخانه مسیر سیسنوسی را دارد. تغییرات مصنوعی در طول این بخش از رودخانه مشاهده نشد. آثار فرسایش کناره‌ای به صورت کم در بازدیدهای میدانی مشاهده شد. با وجود اینکه در بخشی از بازه ۴ نخاله‌های ساختمانی دیده می‌شود (شکل ۱۵) تقریباً ۸۰ درصد بازه‌های ۳، ۴ و ۵ دست نخورده و شرایط طبیعی دارند (جدول ۶). مقدار MQI در این بازه‌ها بین ۰/۰ تا ۰/۷۱ است در وضعیت متوسط قرار دارند.
