# Morphological quality analysis of urban river corridor of Zayandeh Rood in Isfahan using the MQI method (from Najvan Park to Ashkavand Bridge)

Research Full Paper

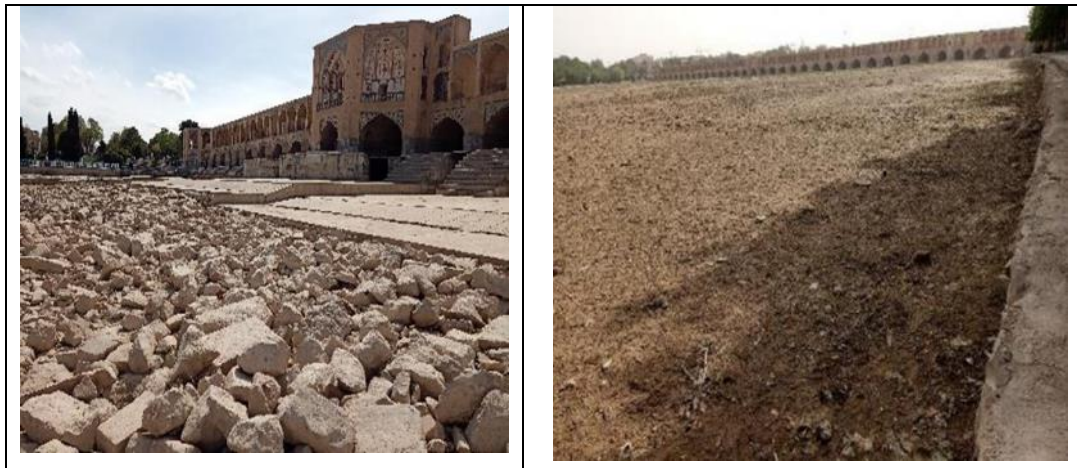
شکل (۱) خشک شدن زاینده رود و فقدان عملکرد هیدرومورفولوژیک و اکوسیستمی رودخانه در محدوده شهری

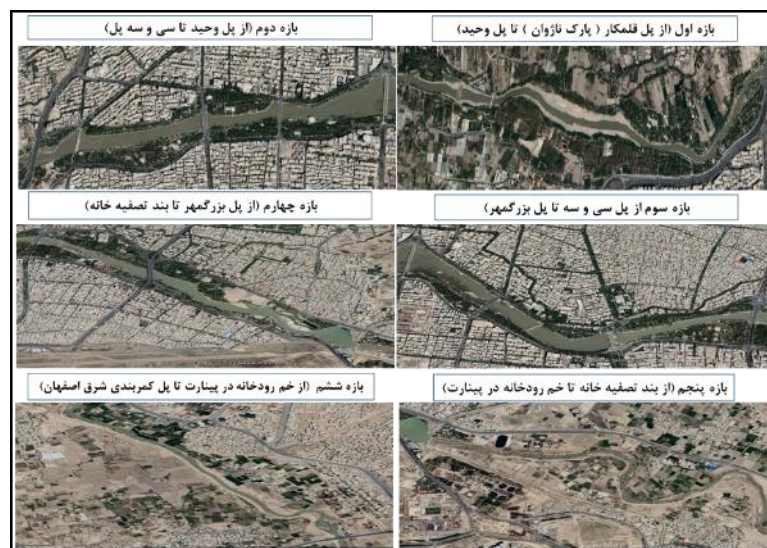
شکل (۴) موقعیت بازه‌های مورد مطالعه.
