Morphological quality analysis of urban river corridor of Zayandeh Rood in Isfahan using the MQI method (from Najvan Park to Ashkavand Bridge)

Research Full Paper

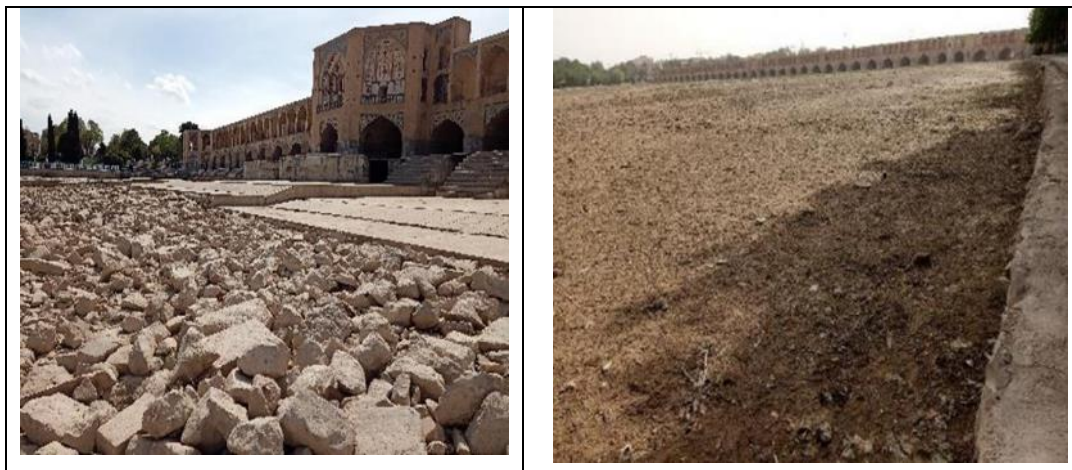
شکل (۱) خشک شدن زاینده رود و فقدان عملکرد هیدرومورفولوژیک و اکوسیستمی رودخانه در محدوده شهری

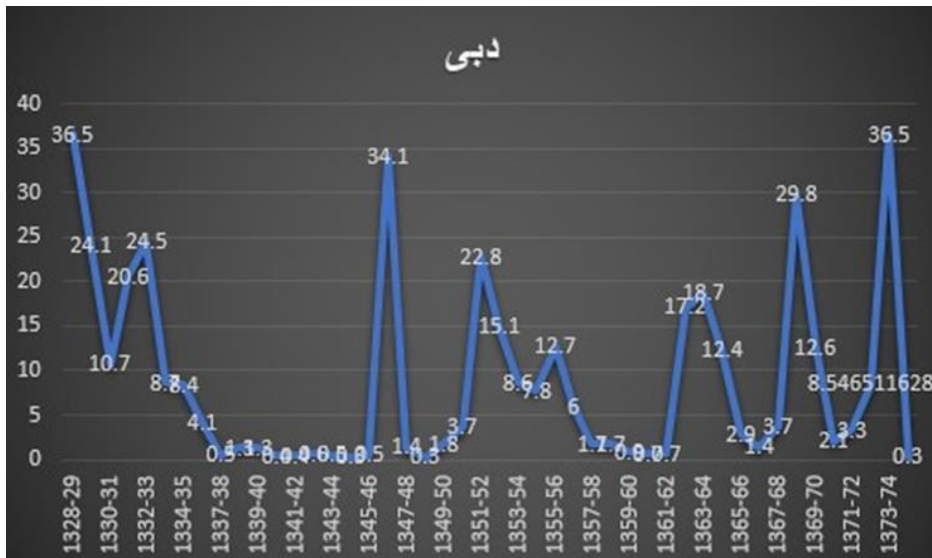
میزان دبی زاینده رود اصفهان از سال ۱۳۲۷ تا ۱۳۷۸ که رودخانه به طور دائمی در تمام طول بستر (از سرچشمه تا تالاب گاو خونی) جریان داشته، در نمودار (۱) نشان داده شده است، در سال ۱۳۲۸ حداکثر دبی سالانه در سال های ۱۳۲۸ و ۱۳۷۳ با میزان ۳۶.۵ متر مکعب بر ثانیه نمایان است، و در طی این سال ها این میزان دبی متغیر بوده و حداقل دبی آب به میزان ۰.۳ متر مکعب در سال ۱۳۴۴-۱۳۴۵ ثبت شده است. از سال ۱۳۷۵ به بعد دبی رودخانه کاهش پیدا کرد بطوریکه دبی به صفر رسید و سال ۱۳۷۸ رودخانه خشک گردید. (شرکت آب منطقه ای استان اصفهان)

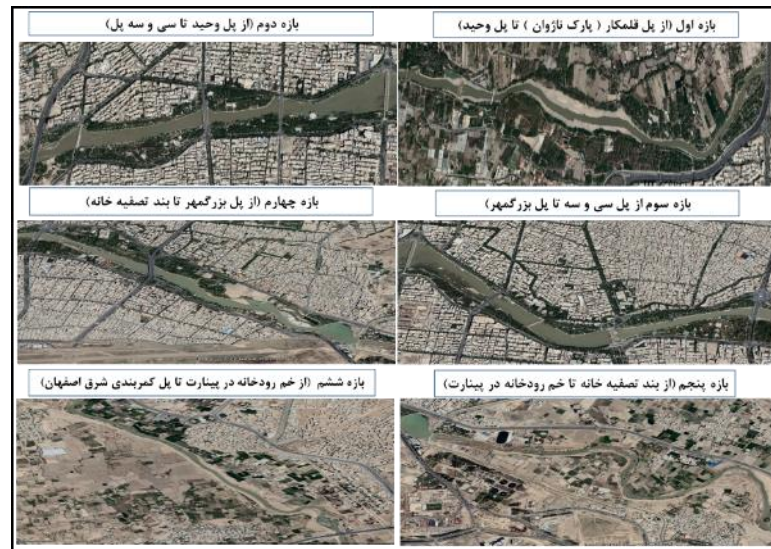
شکل (۴) موقعیت بازه‌های مورد مطالعه.
