## بررسی فرسایش کناره رودخانه مرگ ماهیدشت

رؤیا پناهی\*: دکتری ژئومورفولوژی، دانشکده علوم زمین، دانشگاه شهید بهشتی، تهران، ایران

نوع مقاله: پژوهشی

## Investigation of bank erosion the Mereg Mahidasht River

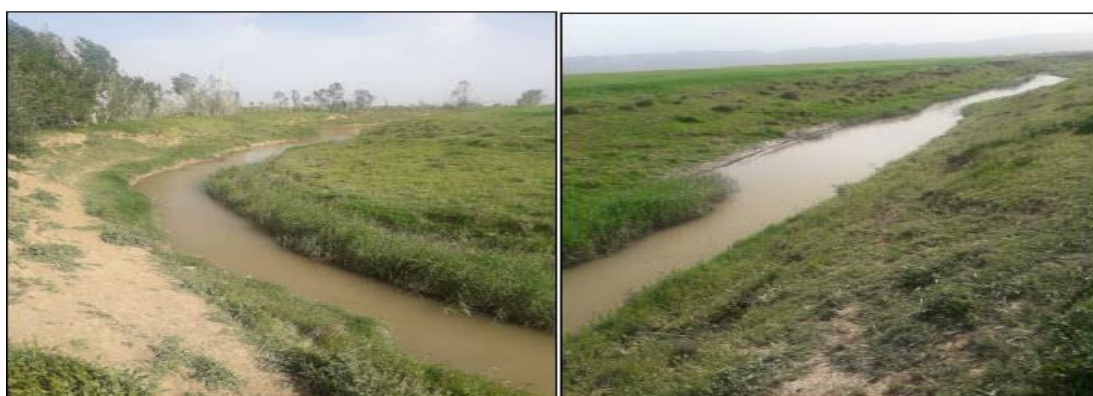
شکل ۵: تصویر مجرای کانال رودخانه مرگ در بازه اول

بازه اول: برای مطالعه پایداری بستر و کرانه در بازه اول، دوازده مقطع انتخاب شد. رودخانه در بخش اول دارای ضریب انحنا ۱/۳۹ بود. بر طبق تقسیم‌بندی Brierley and Fryirs (2005)، جزء الگوی پیچان‌رودی است. با توجه به بررسی‌های میدانی، جنس دیواره سواحل چپ و راست رسوبات یکنواخت و ریز دانه از نوع رس و سیلت است. کاربری اراضی غالب در اطراف رودخانه مرگ نیز از نوع کشاورزی است (جدول ۲). نتایج حاصل از بررسی ناپایداری کرانه چپ و راست، با روش شاخص فرسایش کرانه در جدول ۳ و شکل ۳ ذکر شده‌است. با توجه به افزایش شیب بستر رودخانه (متوسط شیب ۰/۸) (شکل ۱۵)، فرسایش‌پذیری زیاد و شدید در این بازه احتمال جابه‌جایی رودخانه در آینده وجود دارد (شکل ۳). از بین مقاطع مورد مطالعه در این بازه، مقطع شماره ۱ و شماره ۱۰ فرسایش‌پذیری داشت (شکل ۴ و ۵).

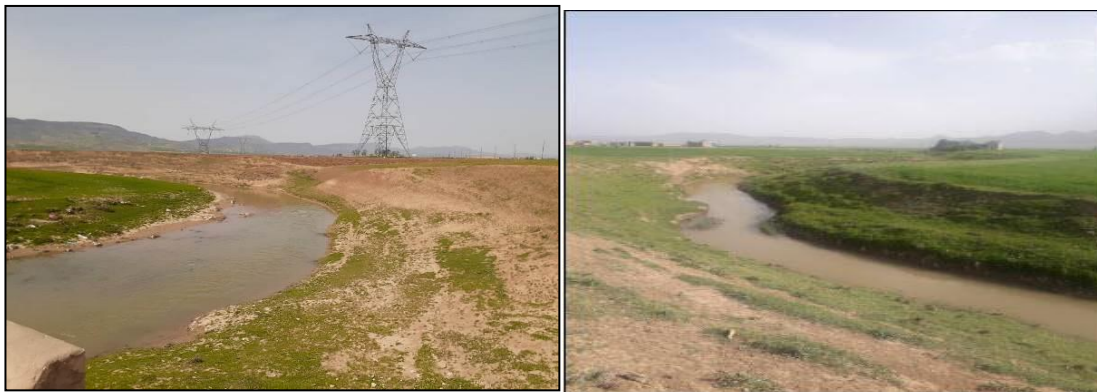
شکل ۸: تصویر مقاطع رودخانه مرگ در بازه دوم

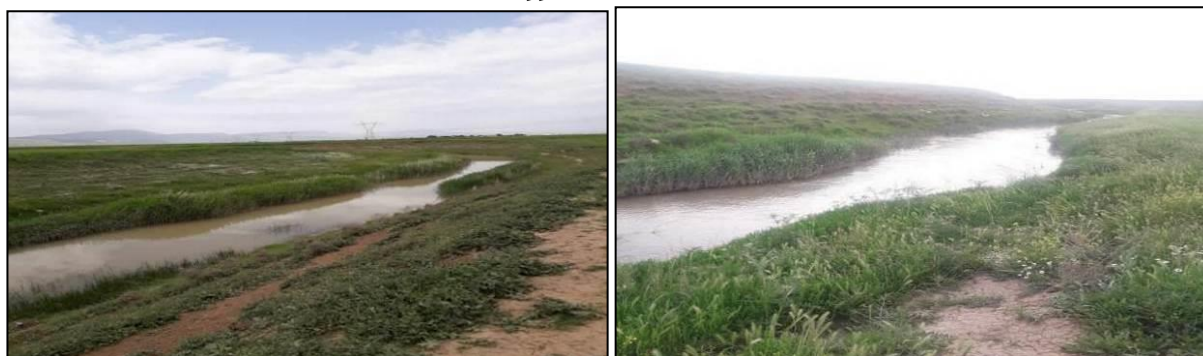
شکل ۱۱: تصویر مجرای کانال رودخانه مرگ در بازه سوم

بازه سوم: در بازه سوم، رودخانه مرگ از میان زمین‌های کشاورزی جریان داشت و کاربری در هر دو طرف رودخانه از نوع کشاورزی بود. میزان شیب بستر رودخانه مرگ در این قسمت ۰/۲ درصد بود و میزان فرسایش‌پذیری کرانه با توجه به شیب و مقاطع انتخابی، در حدود کم تا متوسط برآورد شد. رودخانه مرگ با ضریب خمیدگی ۱/۷، الگوی کانال پیچان‌رودی داشت و قوس‌ها در حال پیشروی به سمت ساحل راست بود. نتایج حاصل از بررسی ناپایداری کرانه چپ و راست با روش شاخص فرسایش کرانه در جدول (۶ و ۷) و شکل‌های (۹، ۱۰ و ۱۱) ذکر شده است.

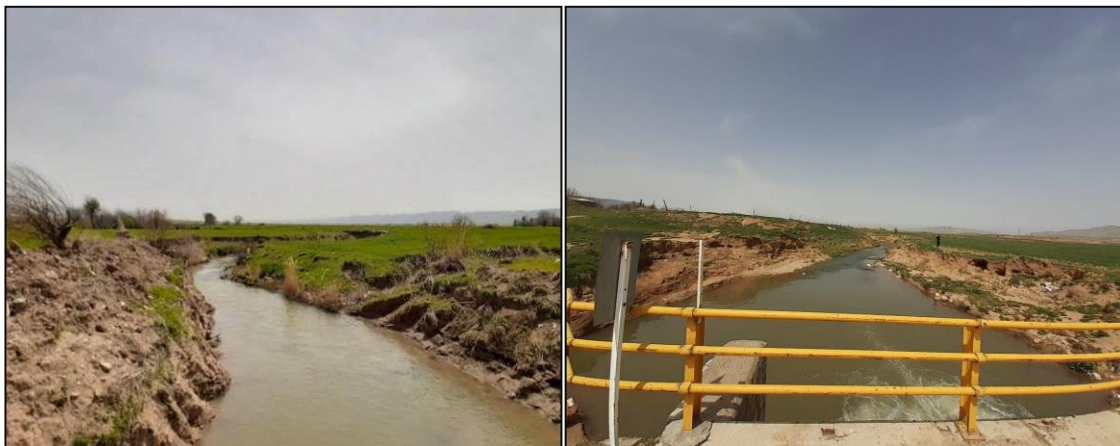
شکل ۱۴: تصویر مجرای کانال رودخانه مرگ در بازۀ چهارم

متوسط بستر رودخانه در حدود ۰/۱۷ درصد است. با توجه به بررسی‌های میدانی در این بازه، دیواره ساحل چپ و راست رودخانه تقریباً قائم، نوع رسوبات دیواره یکنواخت و ریز دانه متشکل از رس و سیلت و بر اساس روش شاخص فرسایش کرانه، میزان فرایش پذیری آن در این بخش به صورت کم و متوسط است. گسترش ساخت و سازهای غیر اصولی در حریم رودخانه مرگ، تبدیل قوس‌های پیچانرود به زمین‌های کشاورزی، تغییر کاربری زمین حاشیه رودخانه و وجود سازندهای فرسایش‌پذیر، علل کاهش میزان ضریب خمیدگی و تشکیل الگوی مستقیم در این بازه است. نتایج میزان فرسایش‌پذیری کرانه با استفاده از روش خطر فرسایش کرانه در این بازه در جدول‌های (۸ و ۹) و شکل‌های (۱۲، ۱۳ و ۱۴) ارائه شده است.
